**Plan régional
santé au travail**
AUVERGNE-RHÔNE-ALPES

REUNION DES DESAMIANTEURS BONNES ET MAUVAISES PRATIQUES 2021

BONNES ET MAUVAISES PRATIQUES 2021

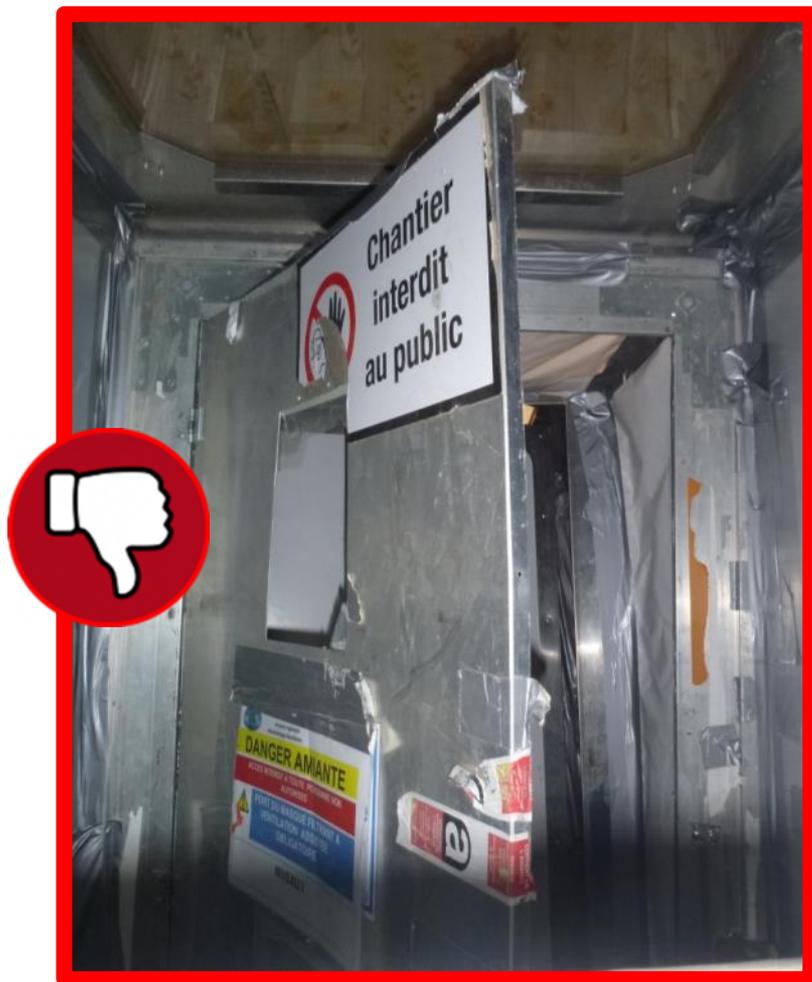
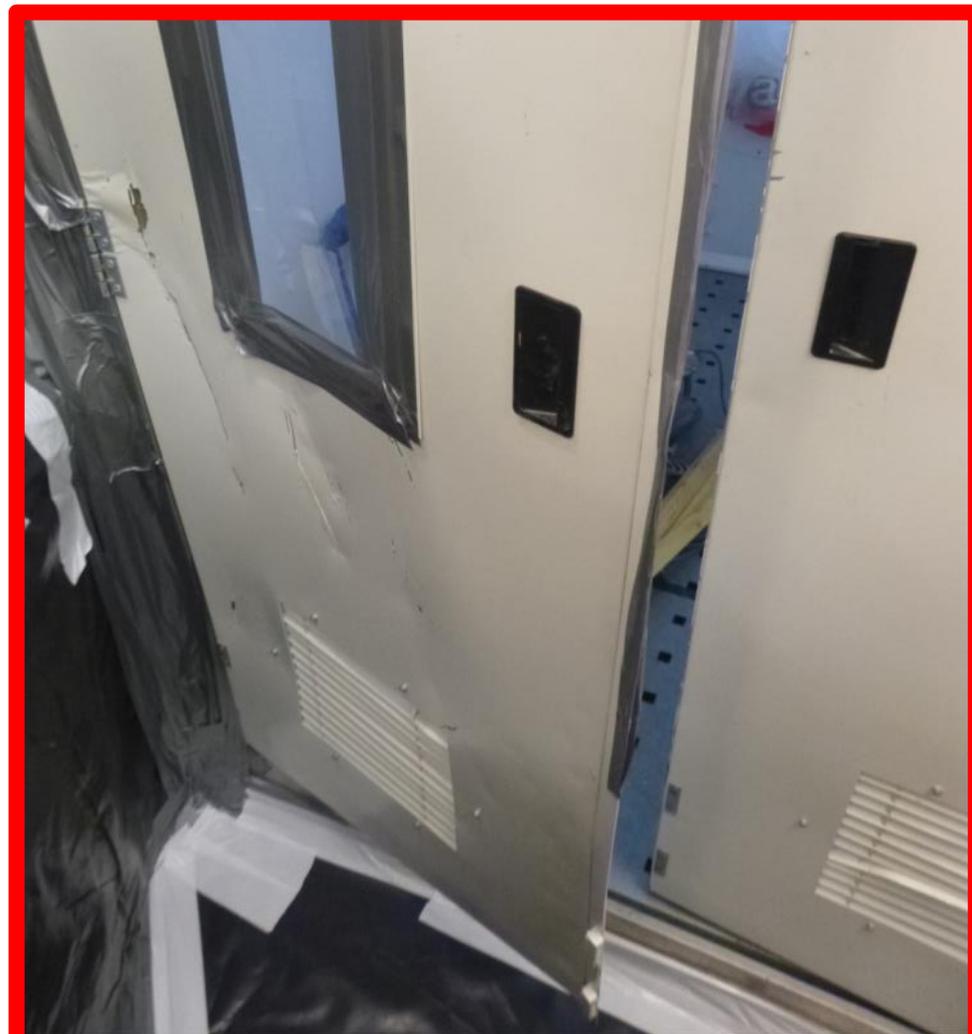
Sas de décontamination : portes voilées

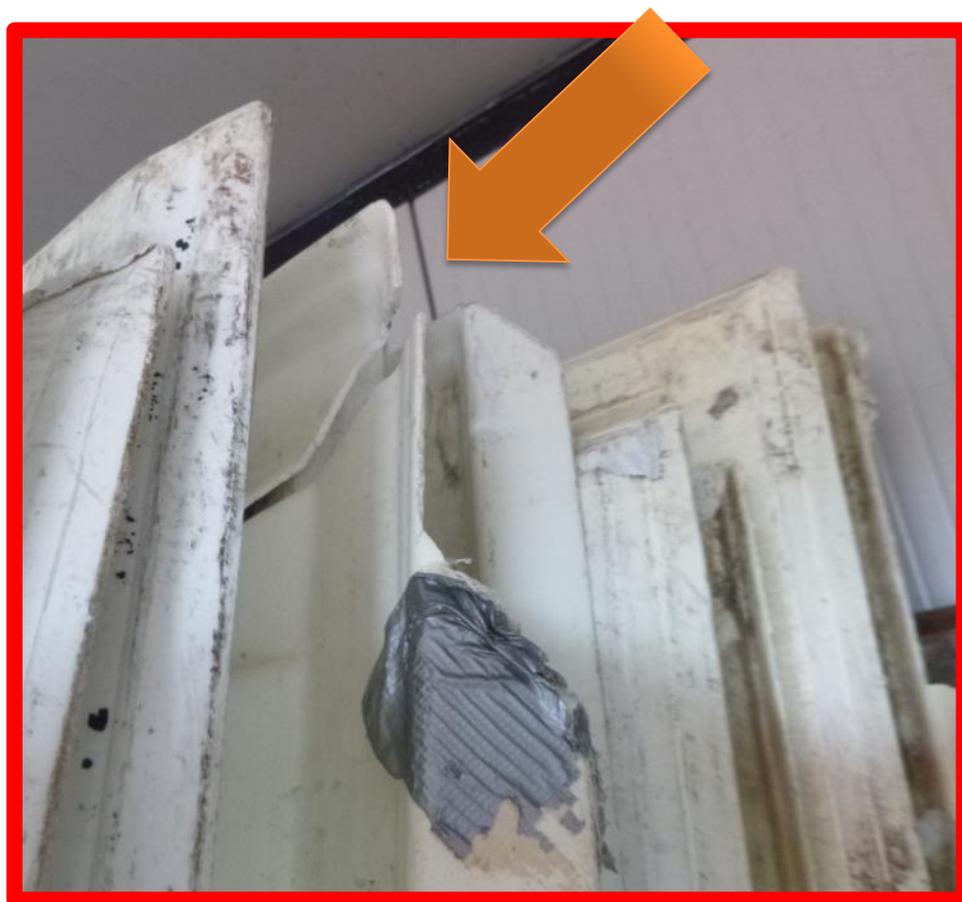
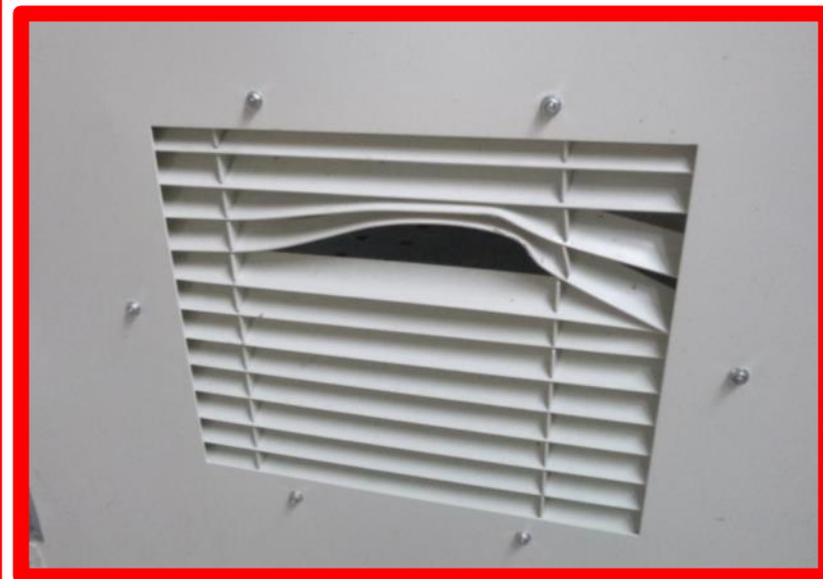
Sas de décontamination : portes cassées

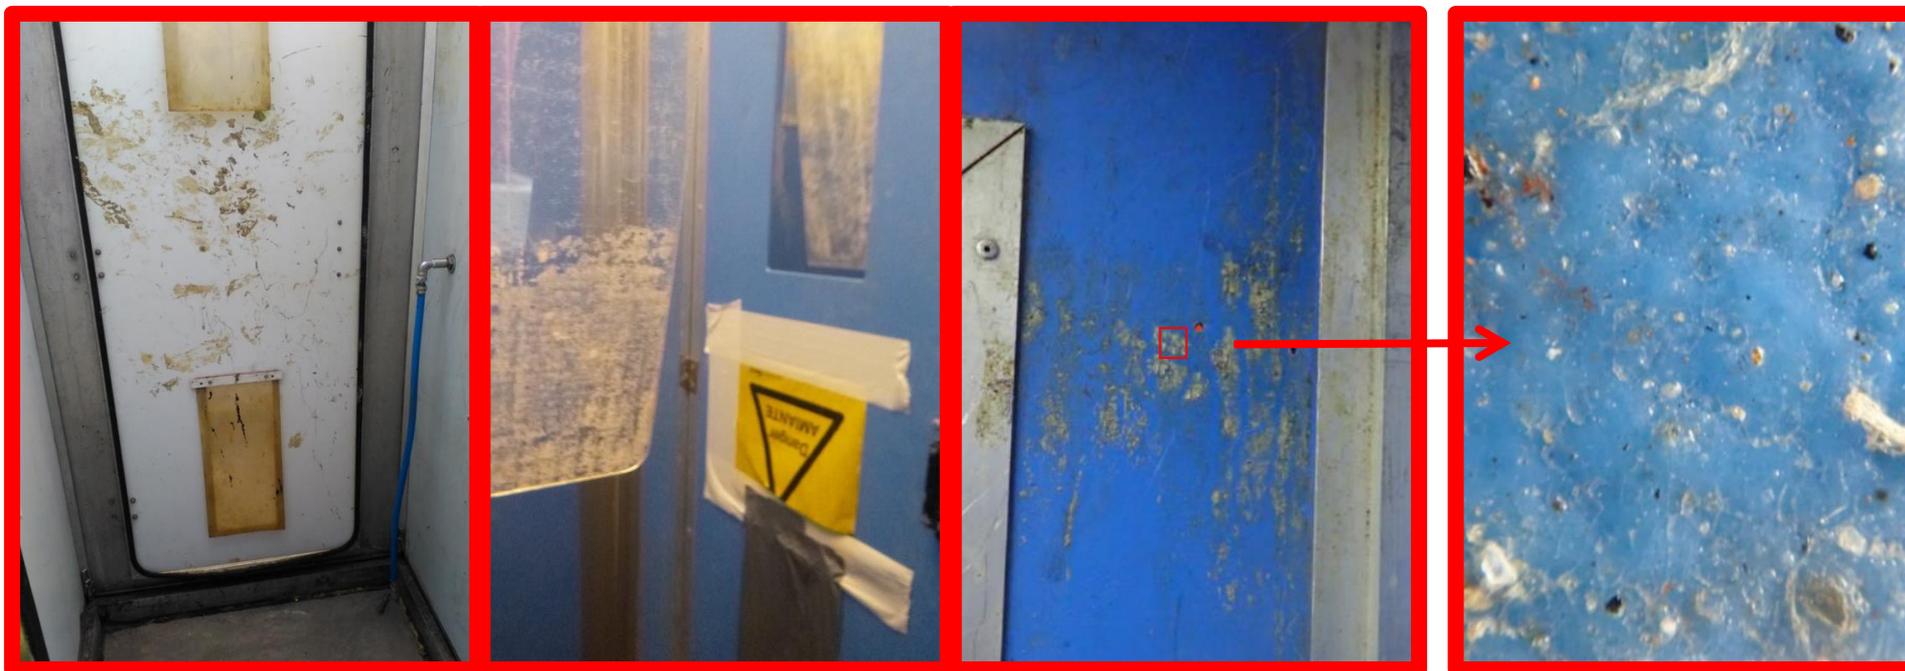
Sas de décontamination : traces de colles et autres produits

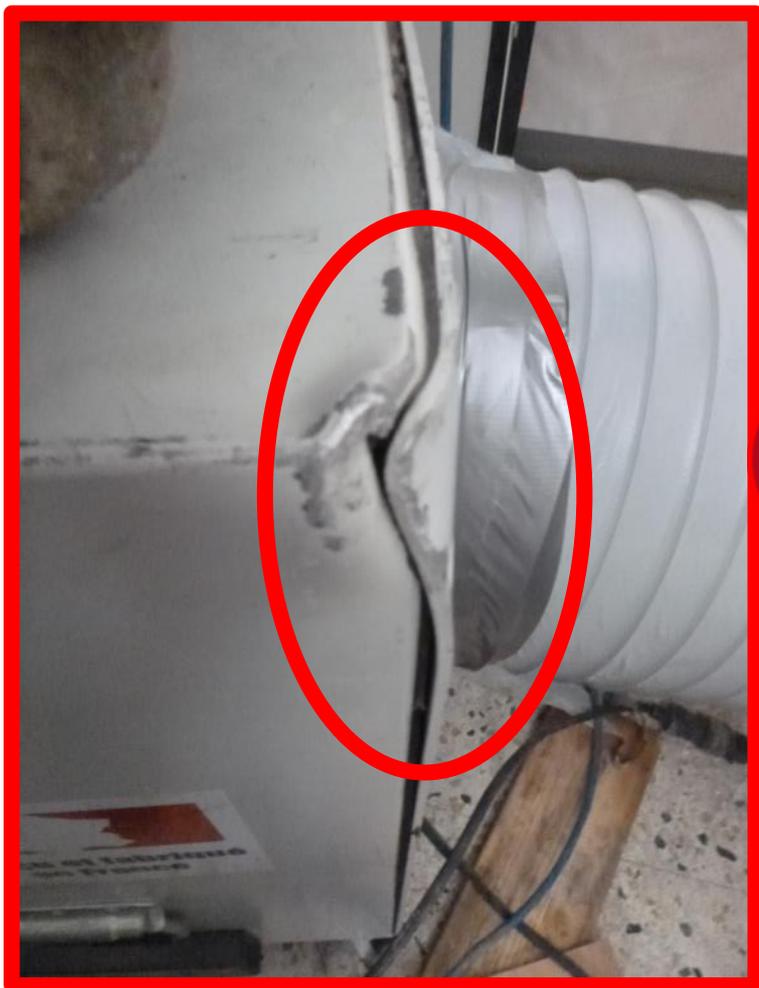
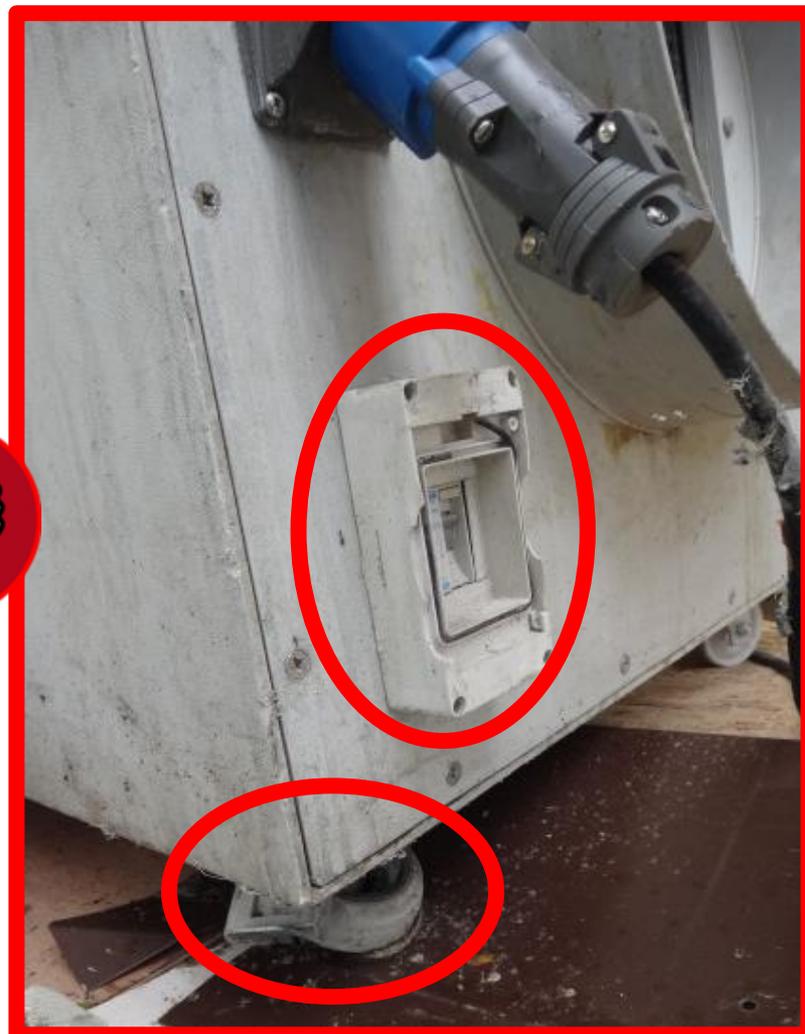
Extracteurs d'air : casse / chocs

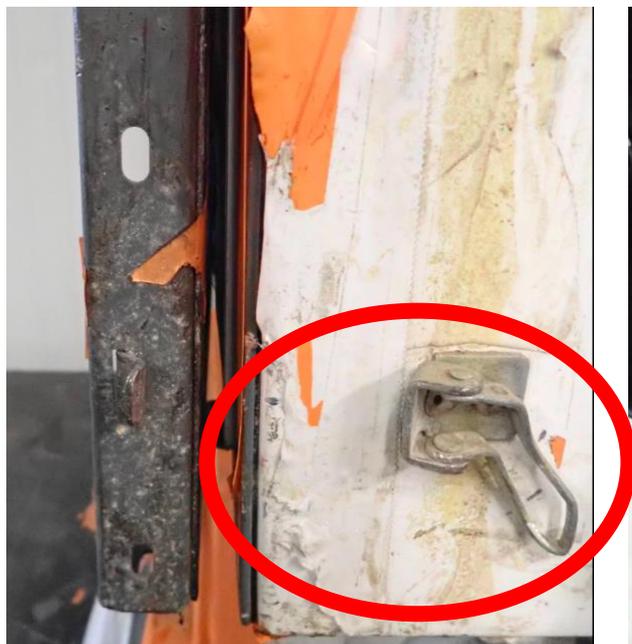
Extracteurs d'air : casse / chocs

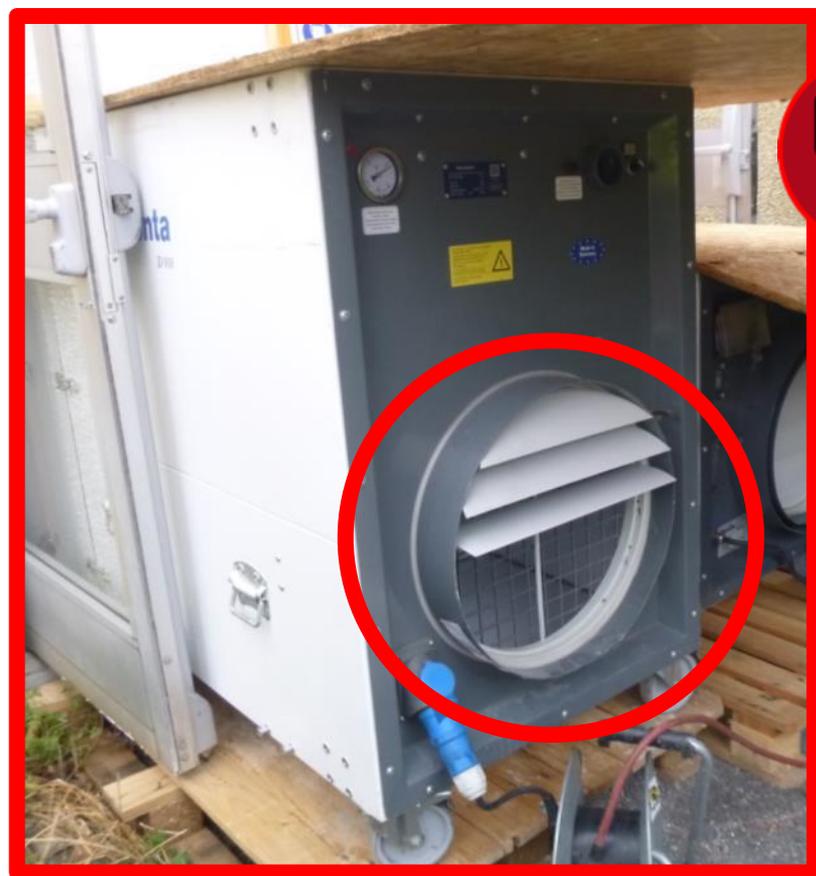
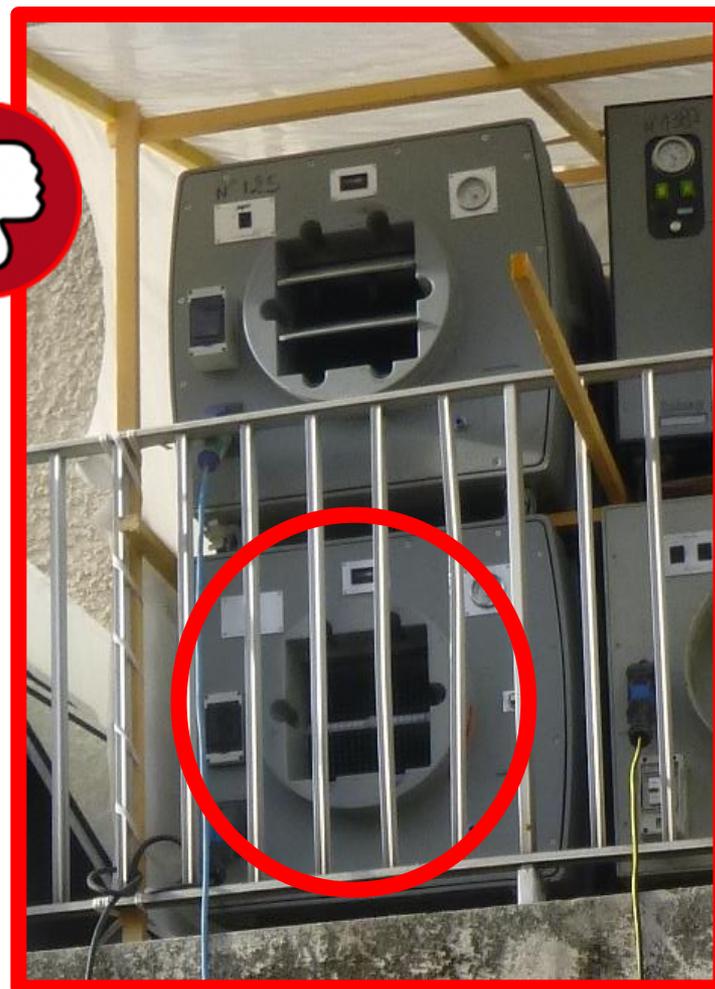
Extracteurs d'air : clapets antiretour cassés

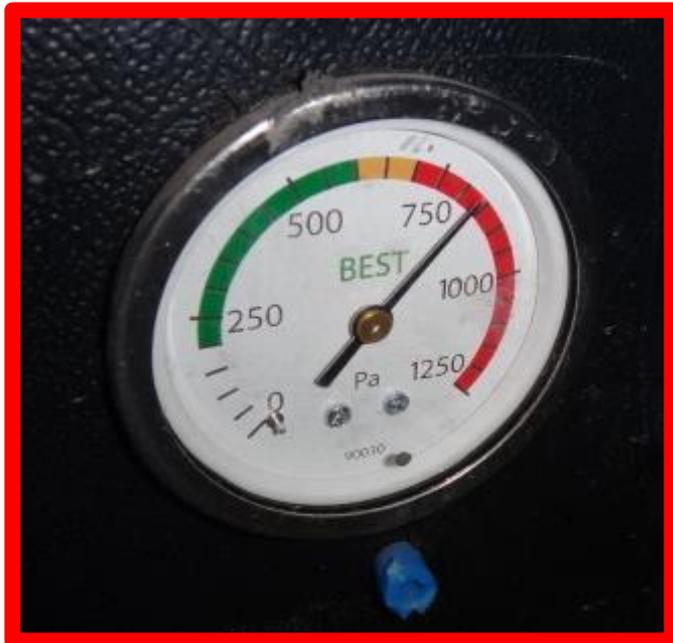
Extracteurs d'air : encrassement excessif

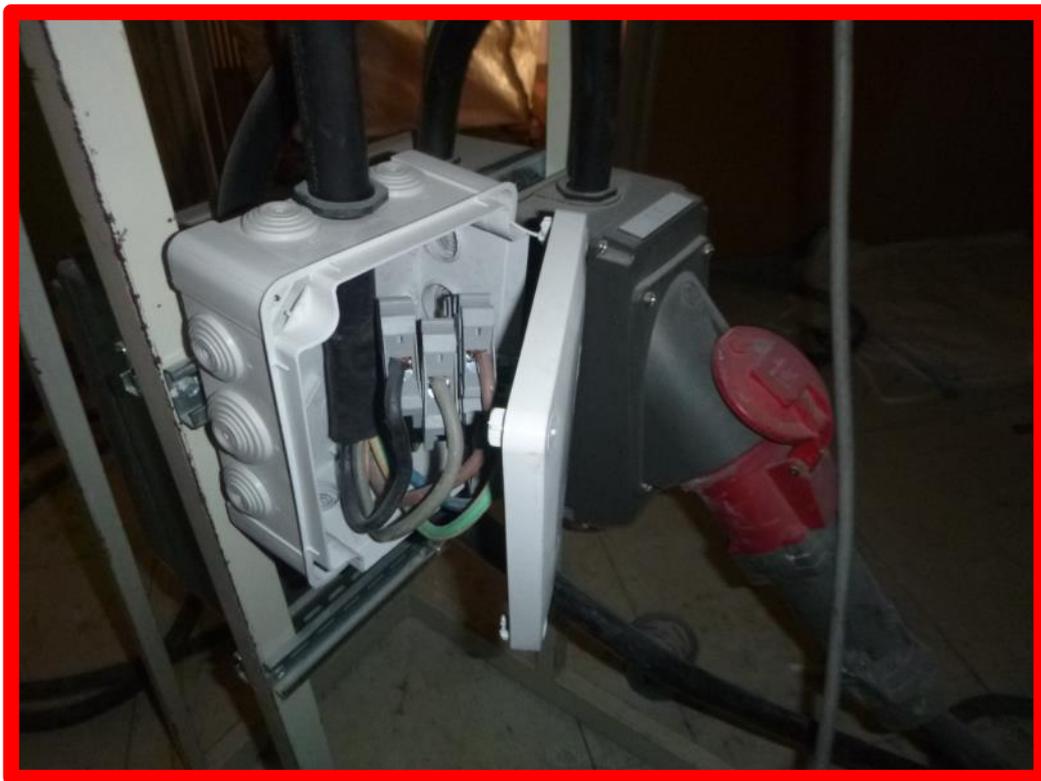
Coffrets électriques négligés

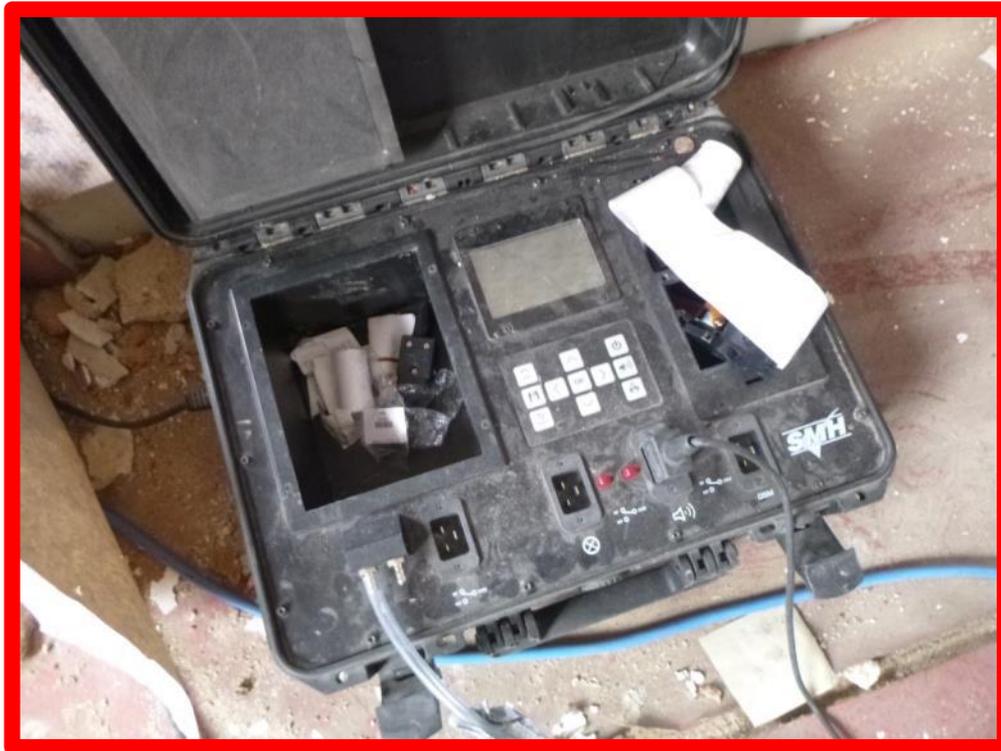
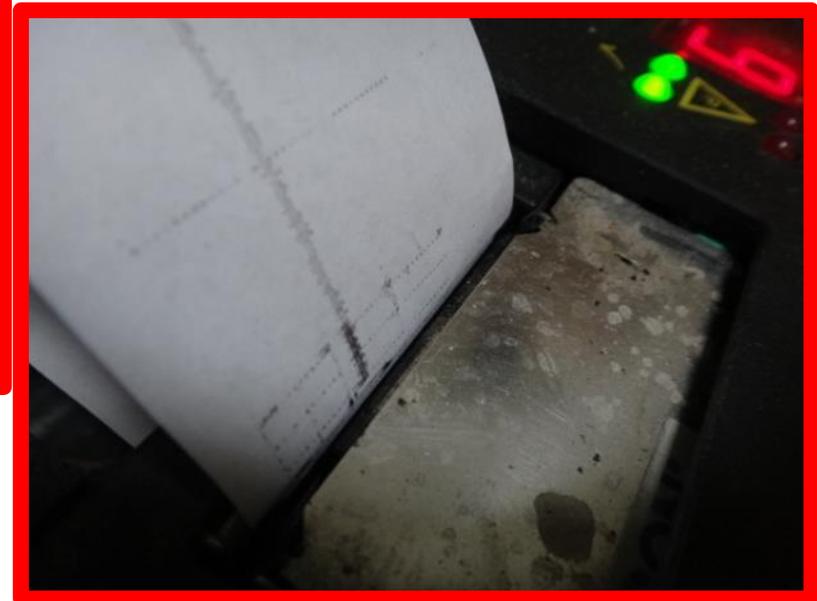
Contrôleurs de dépression HS

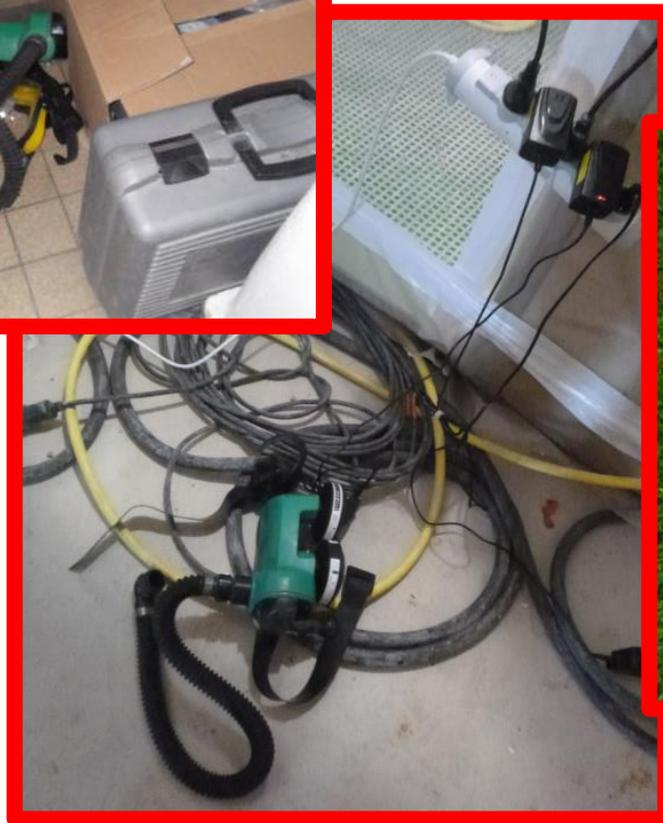
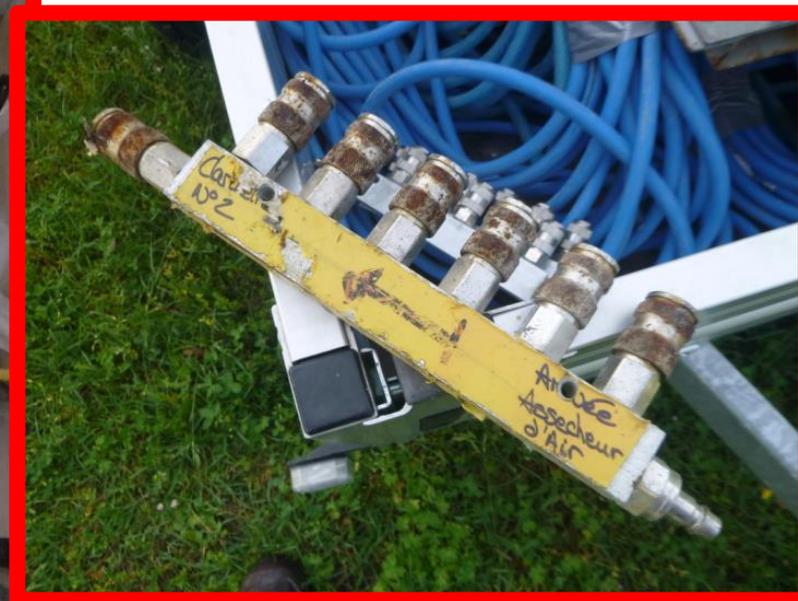
Appareils de protection respiratoire négligés

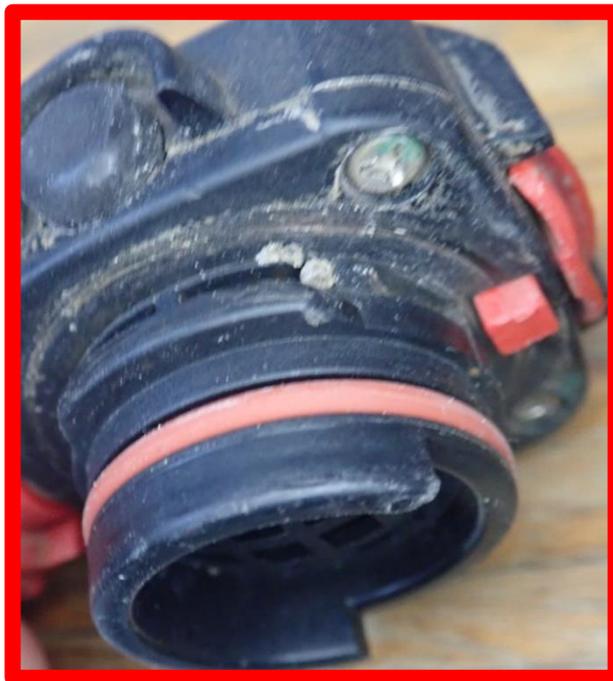
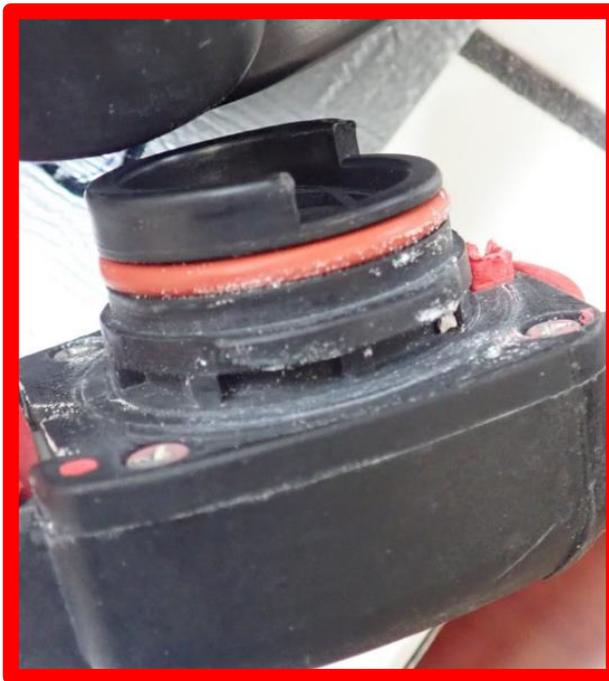
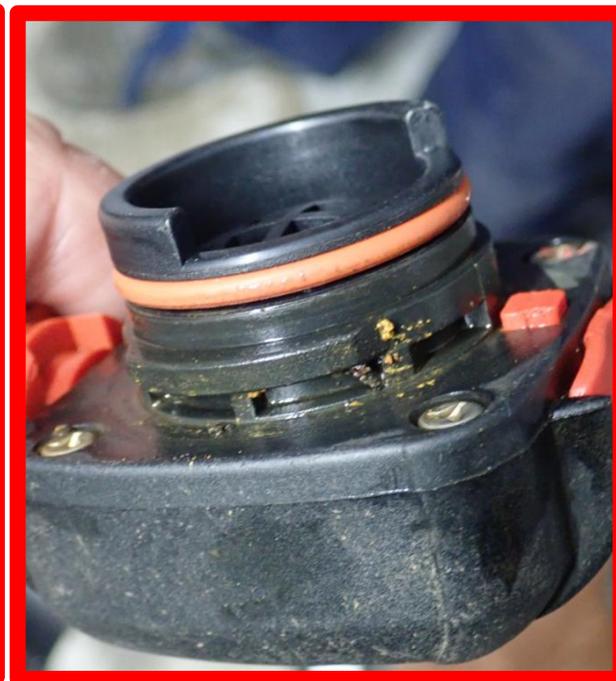
Appareils de protection respiratoire mal décontaminés

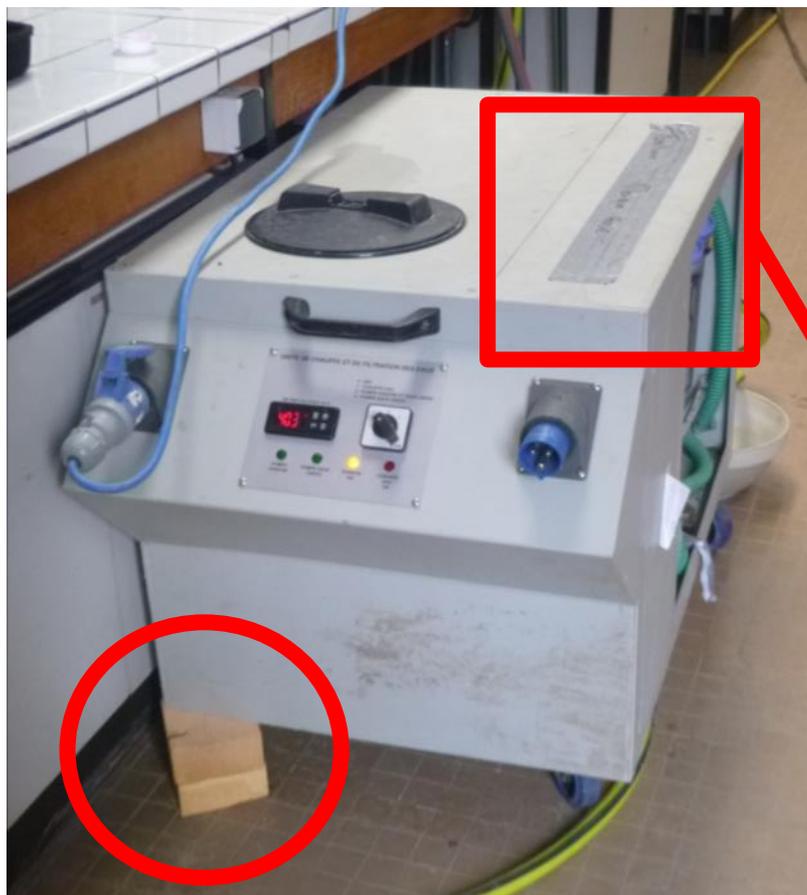
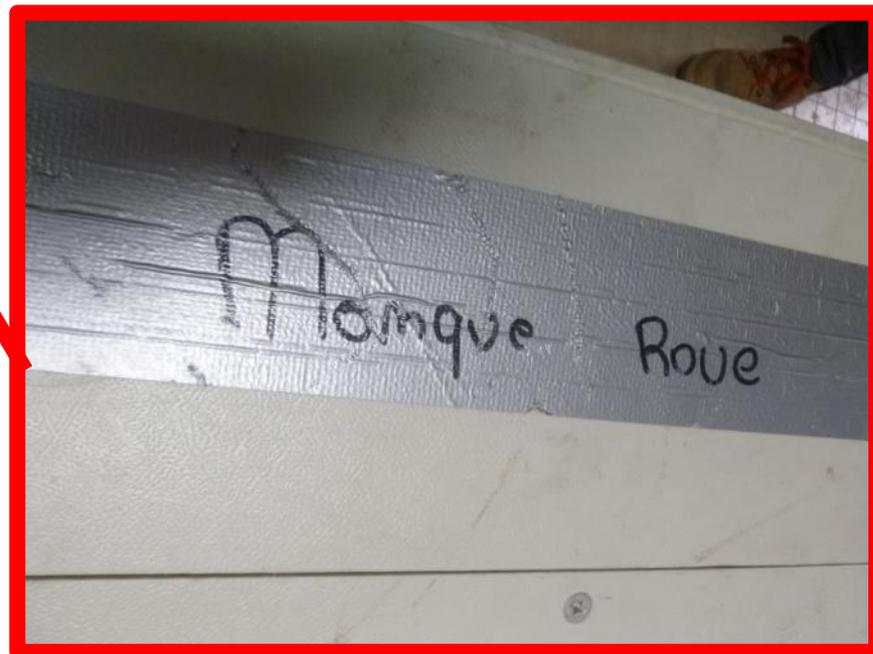
UCF à trois roues

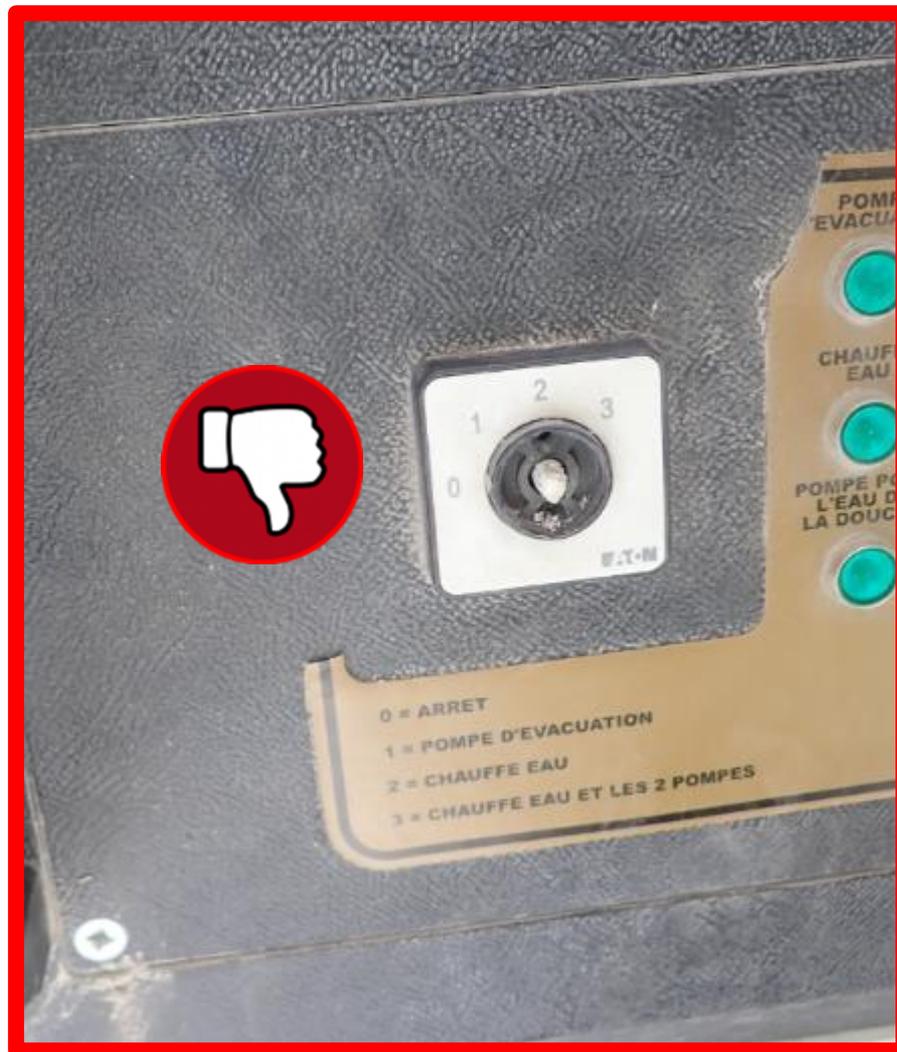
Bouton UCF cassé

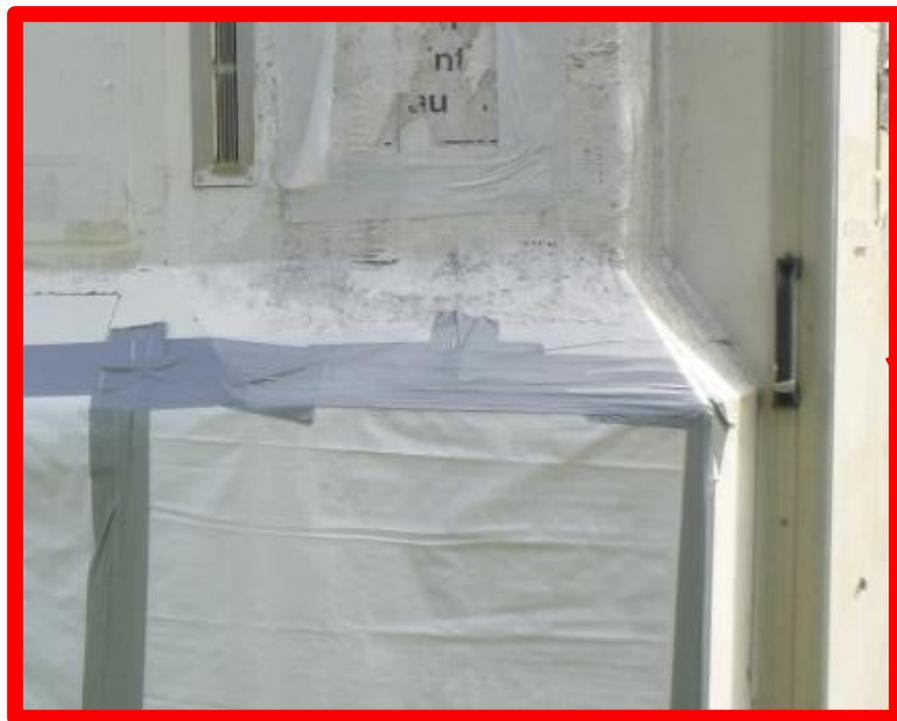
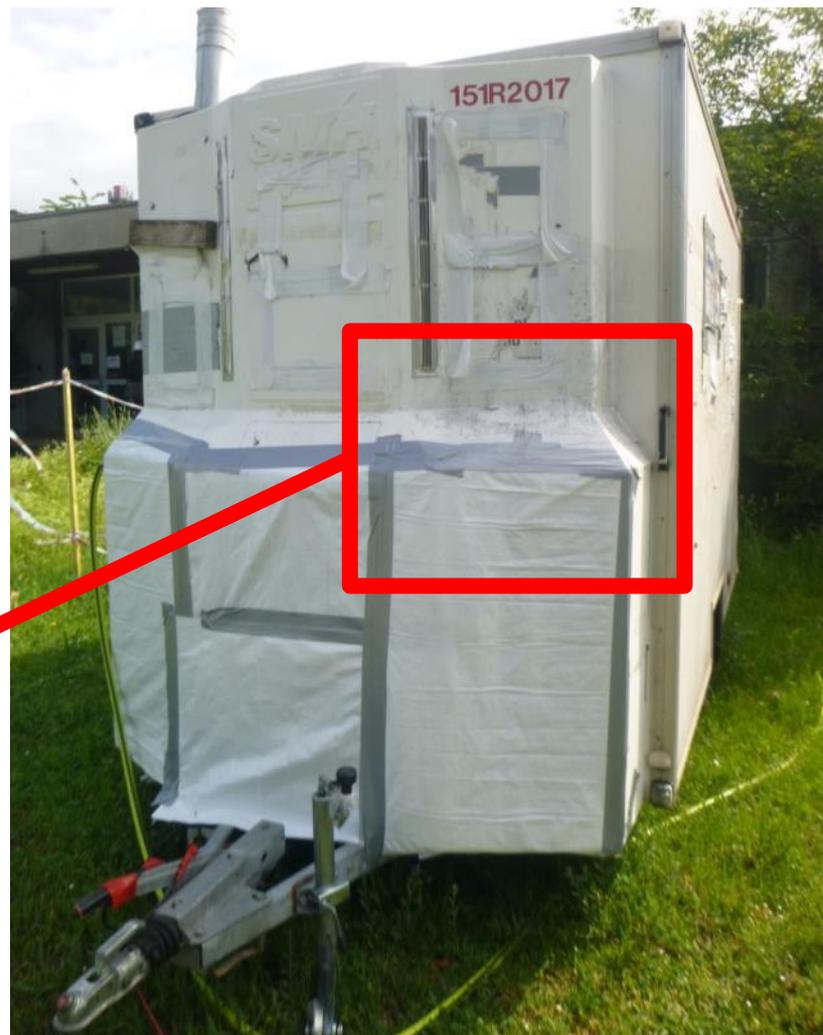
UMD réparée avec des sac à déchets et du ruban adhésif

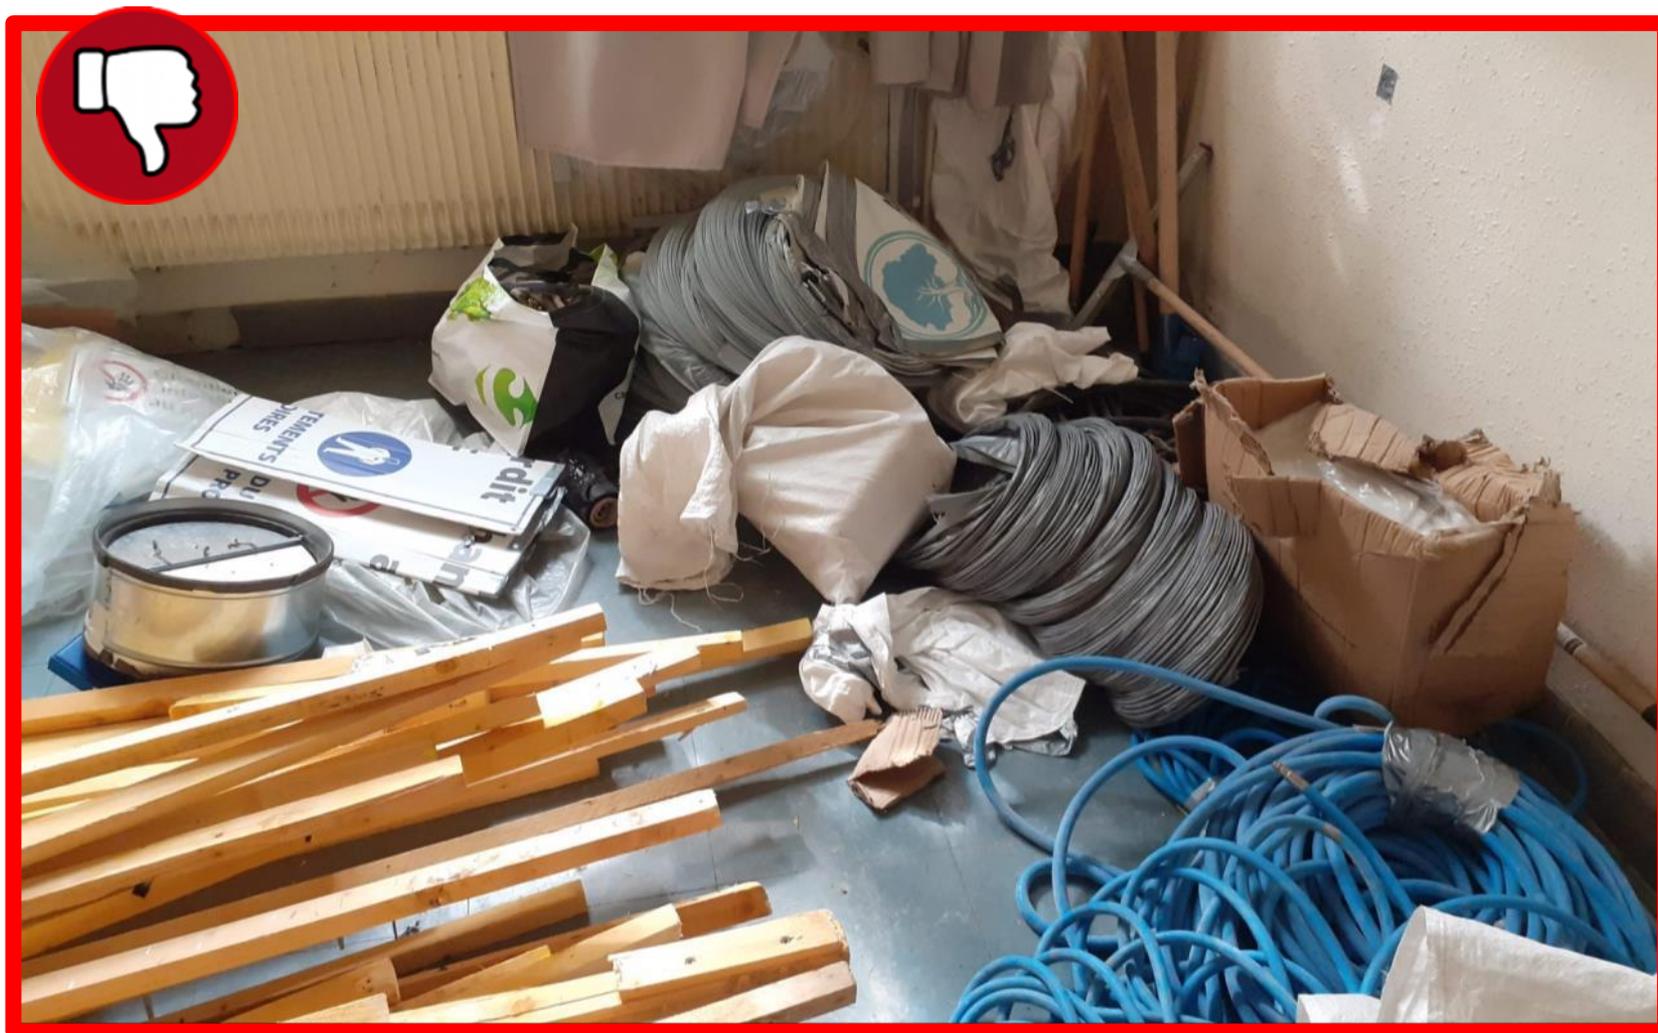
Désordre et encombrement

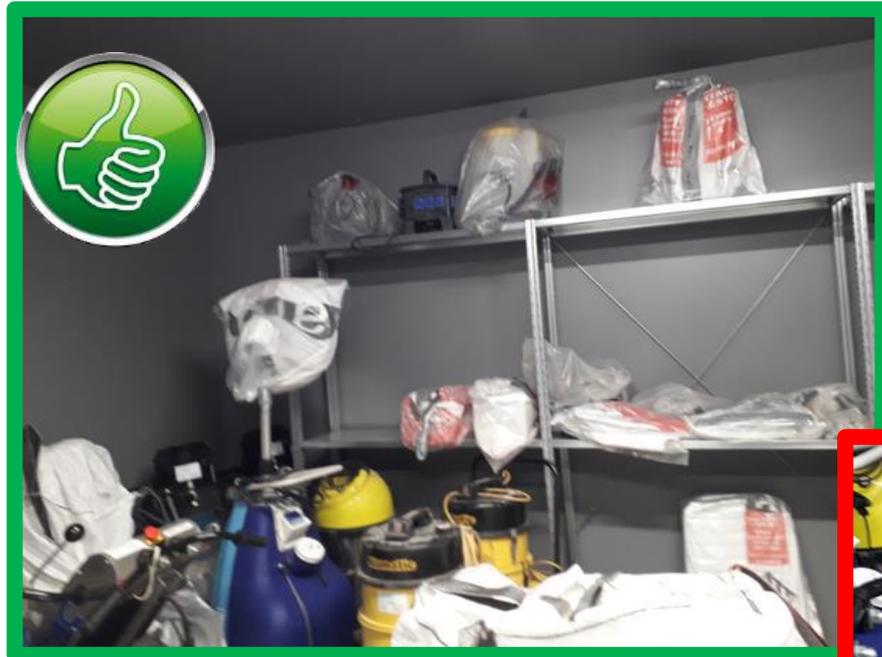
Rangement organisé mais surface
non décontaminable

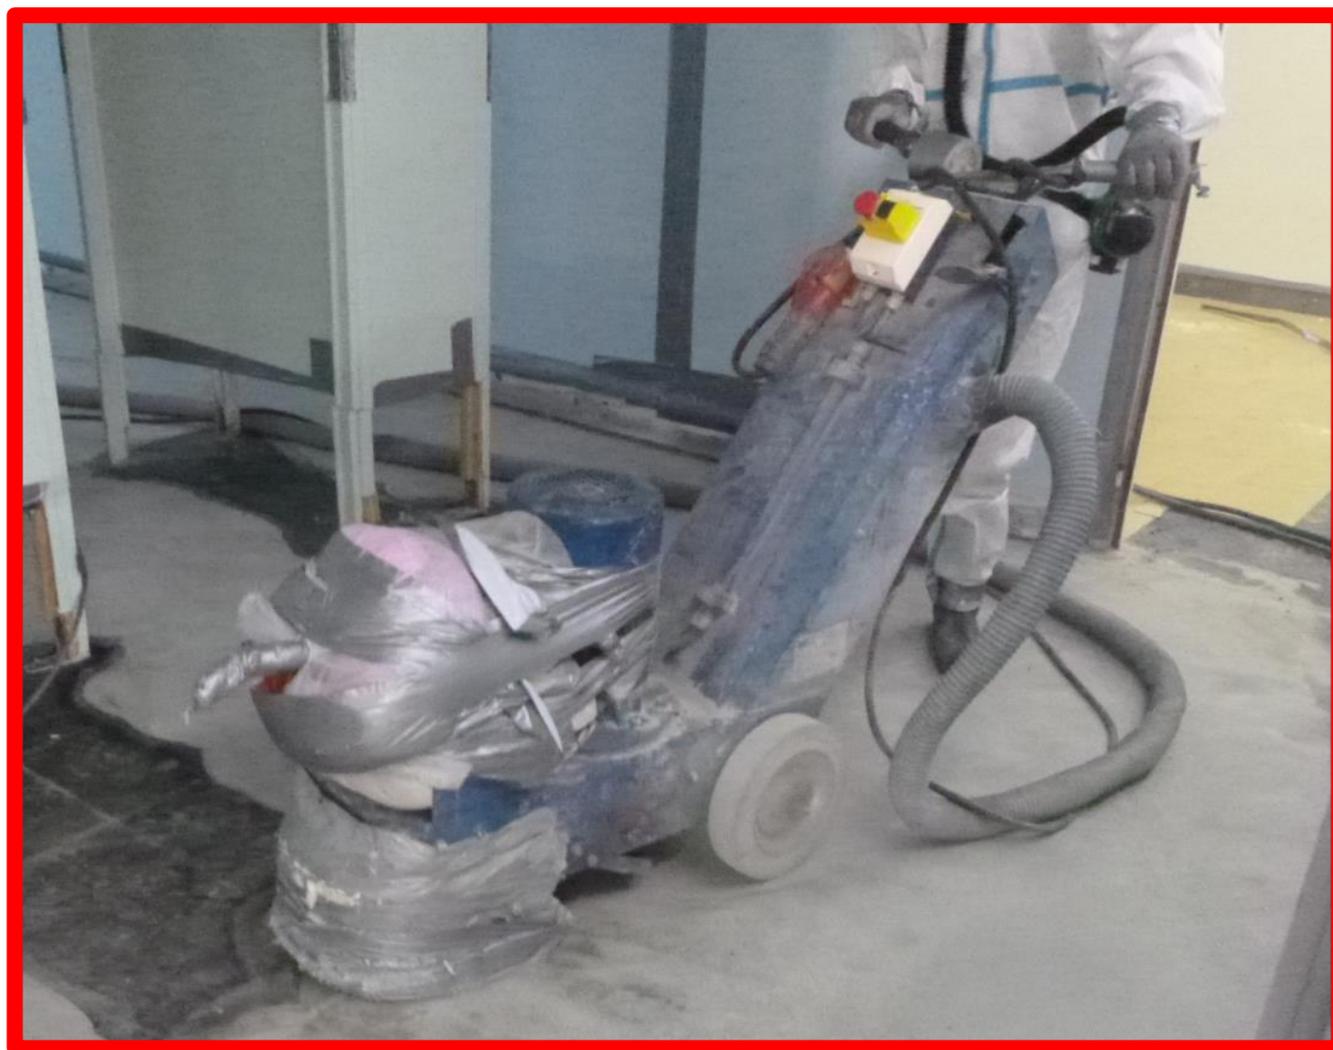
Lest rectifieuse avec sacs de poussières + ruban adhésif sur les brosses

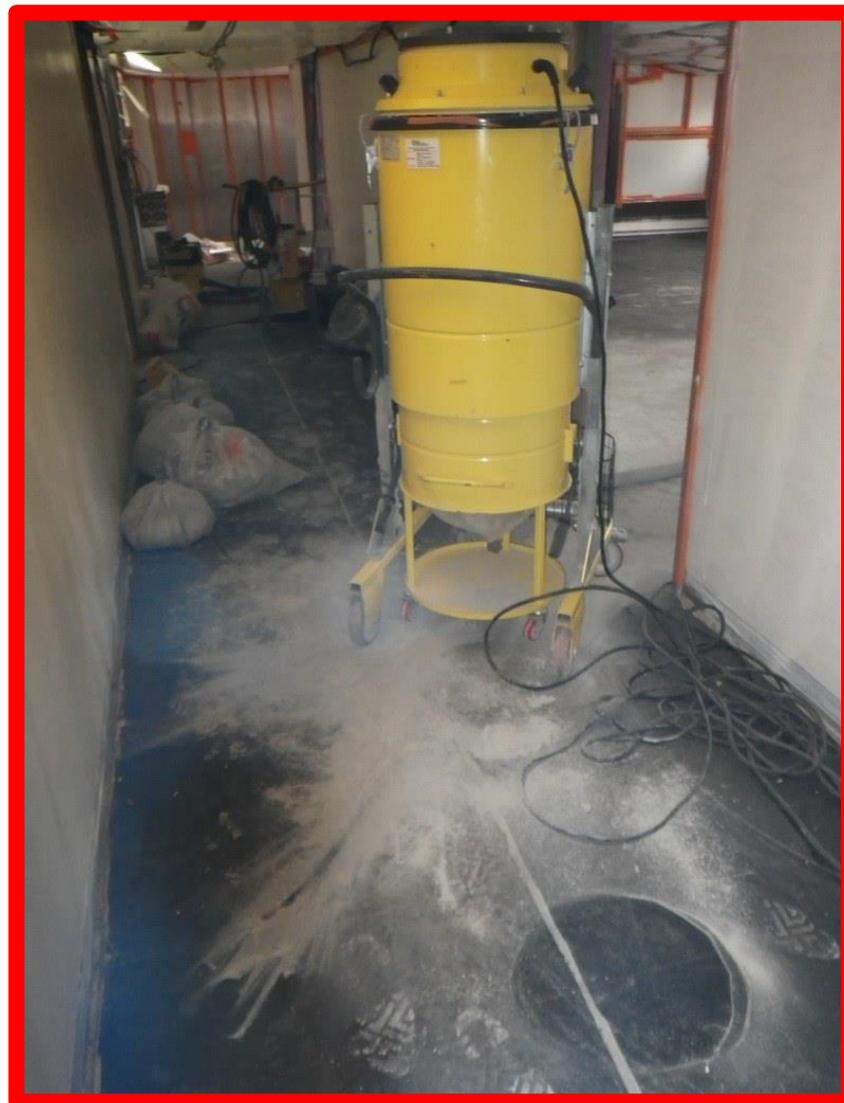
Aspirateur mal utilisé

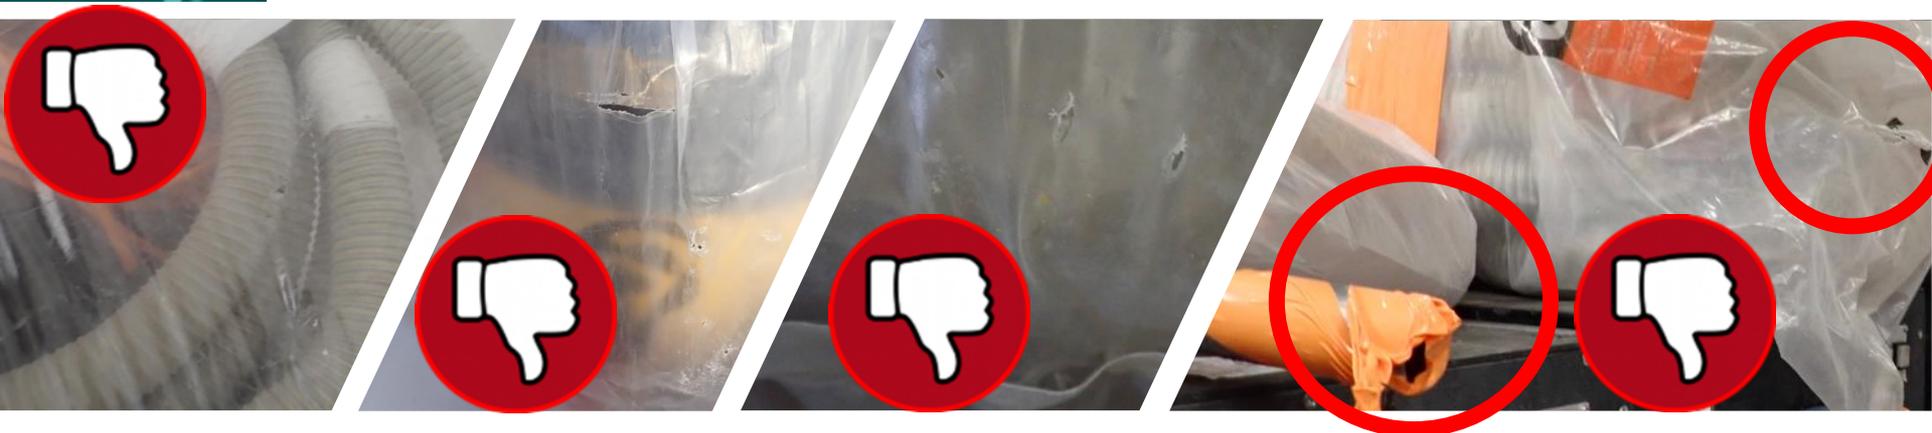
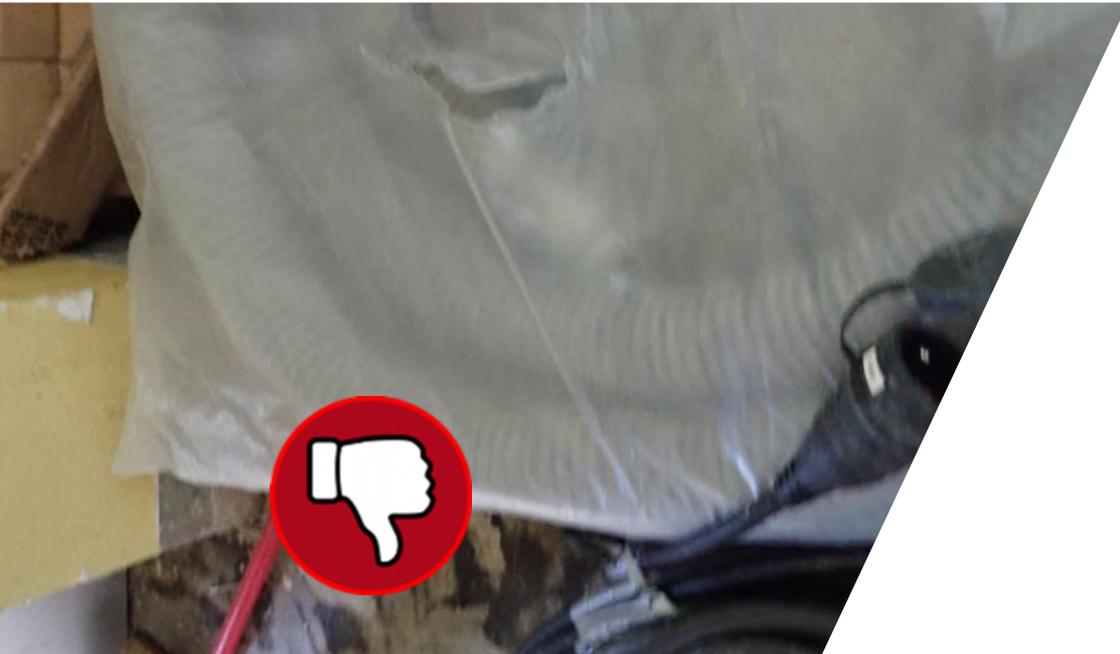
Emballages détériorés simple ou double peau
