**Plan régional
santé au travail**
AUVERGNE-RHÔNE-ALPES

REUNION DES DESAMIANTEURS BONNES ET MAUVAISES PRATIQUES 2021

BONNES ET MAUVAISES PRATIQUES 2021

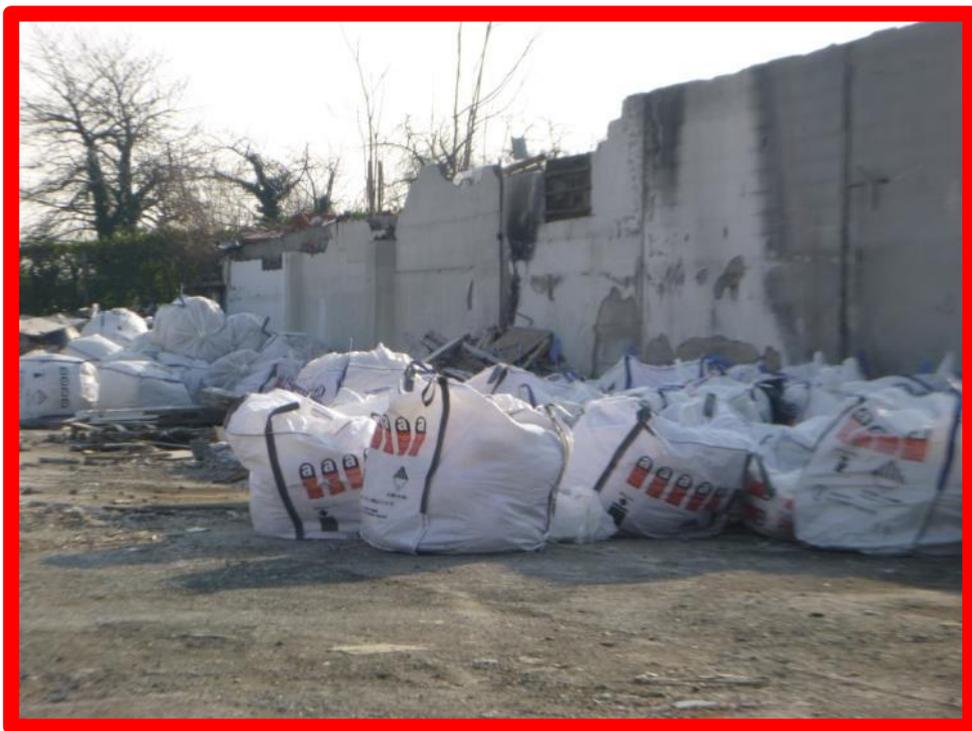
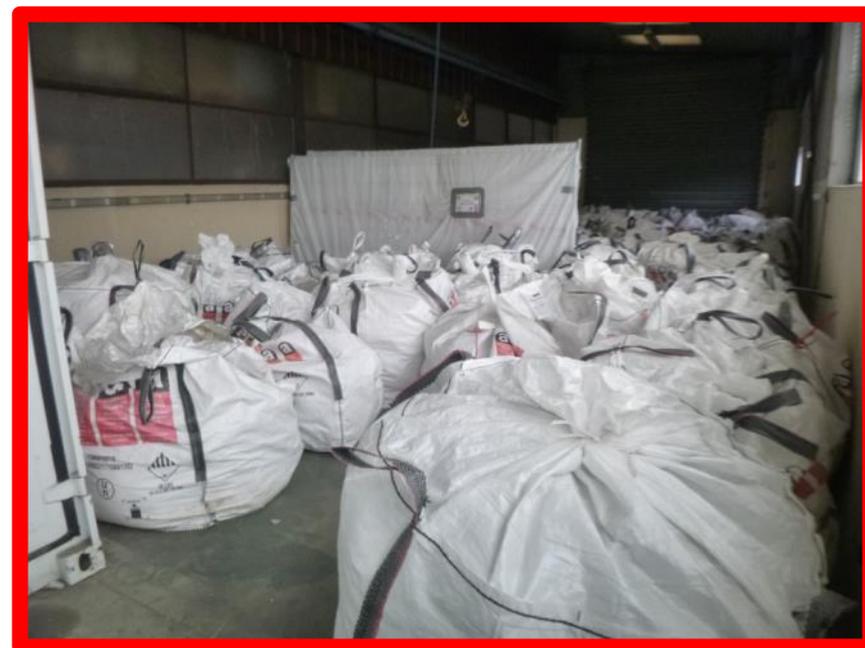
Regroupement de déchets sans autorisation préfectorale
