## Fiche d'identité

- **NOM** : Viaduc du Viaur.
- **DATE DE CRÉATION** : 1902, par Paul Bodin.
- **LOCALISATION** : sur deux départements, l'Aveyron et le Tarn.
- **LIAISON** : ferroviaire Toulouse - Rodez.
- **MAÎTRE D'OUVRAGE** : Réseau ferré de France.
- **MAÎTRE D'ŒUVRE** : Ingérop.

# Quand le décapage tourne au casse-tête

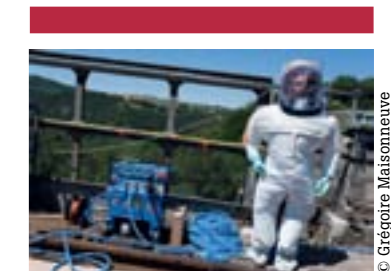
■ **COMBINAISON EN TEST** Parallèlement à la mesure de l'empoussièrément dans les zones de confinement, une combinaison de type « TIVA » a été testée. Il s'agit d'une combinaison en temps normal destinée au travail dans les centrales nucléaires et à usage unique. Deux cassettes de prélèvements de fibres ont été installées sur l'opérateur : l'une au niveau de la tête (sous le heaume), l'autre au niveau du corps (sous la combinaison). D'autres cassettes ont également été installées à l'extérieur de la combinaison. La combinaison est ventilée, et le fabricant<sup>1</sup>, si les tests d'empoussièrément s'avèrent intéressants, envisage de l'adapter pour les travaux en zone amiantée en permettant notamment sa réutilisation.

Pour être conformes à la réglementation, les résultats à prendre en compte devraient être issus de prélèvements individuels, ce qui n'a pas pu être le cas. Ces prélèvements, pour des raisons de surcharge des filtres, n'ont pas pu être exploités dans le laboratoire d'analyse. Mais les mesures faites à l'intérieur de la combinaison TIVA montrent que les opérateurs n'ont pas été exposés.

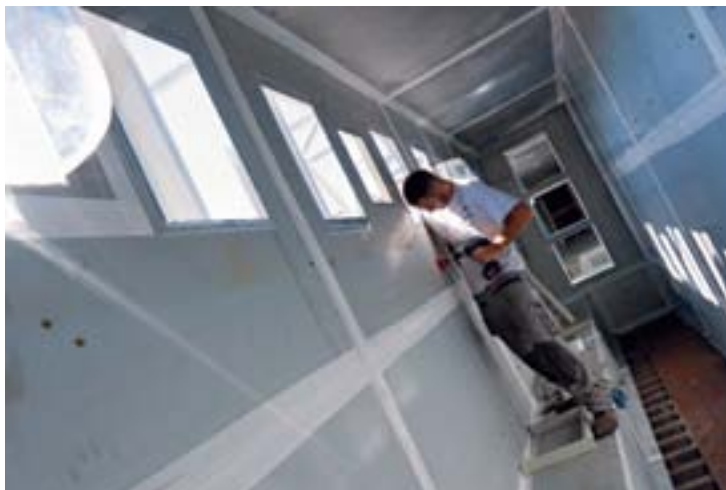
Un module en tôle, étanche, constitué de deux parties (l'une pour l'UHP, l'autre pour le sablage) a été fabriqué et posé sur les rails.

Deux techniques doivent être étudiées : le sablage et l'ultra haute pression (UHP). Pour cela, il a d'abord fallu confiner deux zones du tablier. Un module en tôle, étanche, constitué de deux parties (l'une pour l'UHP, l'autre pour le sablage) a été fabriqué et posé sur les rails. Sa longueur a été déterminée par les rendements de décapage UHP et de sablage afin d'avoir un temps de mesure d'empoussièrément suffisant (au moins dix minutes). Un tunnel à compartiments, prolongé par un sas directionnel permettant l'entrée et la sortie dans les deux modules, a été accolé à l'ensemble. « *Avec les deux types d'intervention, nous souhaitons savoir si nous sommes au-dessus ou en dessous du seuil des 25 000 fibres/litre*, explique Michel Beziat. *Si nous sommes en dessous, on pourra intervenir,*
