- **NOM** : unité opérationnelle CDGA (Aéroports de Paris).
- **LIEU** : Aéroport Roissy-Charles-de-Gaulle.
- **EFFECTIF** : 450 personnes.
- **ACTIVITÉS** : l'unité opérationnelle CDGA assure l'exploitation commerciale et technique des infrastructures des terminaux 2A, 2B, 2C et 2D de l'aéroport Roissy-Charles-de-Gaulle. Ses activités comprennent notamment la maintenance des installations électriques.

# Quand l'amiante sert de fusible

**ALERTÉS PAR LA PRÉSENCE D'AMIANTE** dans certains fusibles de ses installations électriques, Aéroports de Paris s'est lancé dans une démarche d'analyse du risque inédite, incluant la réalisation d'un banc de test et la suppression des composants concernés.

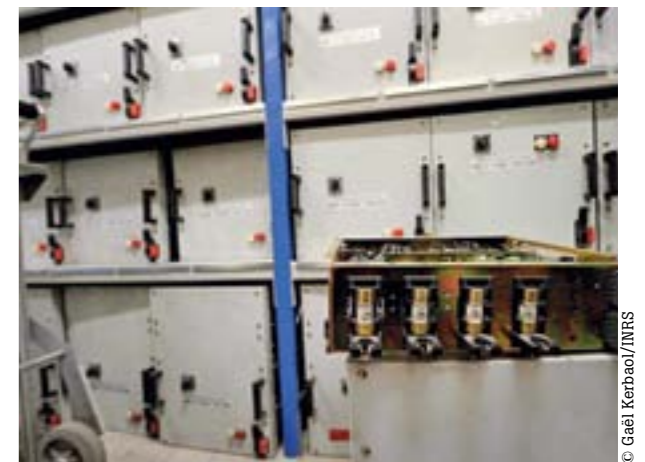
installations. Le doute se porte alors très vite sur les fusibles. Certains semblent recouverts d'un isolant amianté, d'où l'éventualité d'une contamination de l'air en cas de fusion de ces composants.

En parallèle, des analyses sont réalisées. Elles confirment que certains fusibles contiennent bel et bien de l'amiante. Dès lors se pose la question de l'exposition des salariés. « À l'époque, nous n'avions aucune idée concrète du risque que représentait la fusion de ces fusibles pour les opérateurs », précise Robert Lefort, responsable de l'activité propriétaire. Son premier réflexe est de se tourner vers les constructeurs. « À notre grande surprise, aucun d'entre eux n'a été en mesure d'apporter des réponses précises. Nous nous sommes donc retrouvés face à un vide qu'il fallait absolument combler. »

Des analyses ont permis de mettre en évidence que certains fusibles contenaient de l'amiante.

Malgré ces résultats rassurants, la direction décide de remplacer tous les fusibles. « Nous n'étions pas en mesure de repérer les composants contenant de l'amiante, explique Alain Gaulupeau, adjoint chargé de la maintenance des équipements électriques. En effet, l'usage d'amiante est interdit depuis 1997, mais la date de fabrication n'était pas précisée sur les fusibles. Nous ne pouvions pas distinguer les plus récents des plus anciens avec certitude. » Par mesure de précaution, un plan de remplacement est donc mis au point.

de ne pas interrompre l'alimentation électrique des terminaux. Une véritable orchestration se met alors en place, qui implique plusieurs étapes : conception d'un nouveau tiroir, remplacement de l'ancien, stockage des déchets amiantés, nettoyage du tiroir contaminé, conception d'un nouveau tiroir et ainsi de suite. « On testait tous les tiroirs avant leur mise en fonction, néanmoins, nous n'étions pas en mesure de prévoir les inversions de connexions, précise Alain Gaulupeau. Heureusement, cela ne s'est produit que trois fois, et sans problème majeur. »
