## Se former à des pratiques éprouvées

**LE BAILLEUR SOCIAL** Adoma forme son personnel de maintenance aux interventions courantes sur des matériaux et équipements susceptibles de contenir de l'amiante. Il a, au préalable, validé les modes opératoires retenus à travers des chantiers tests.

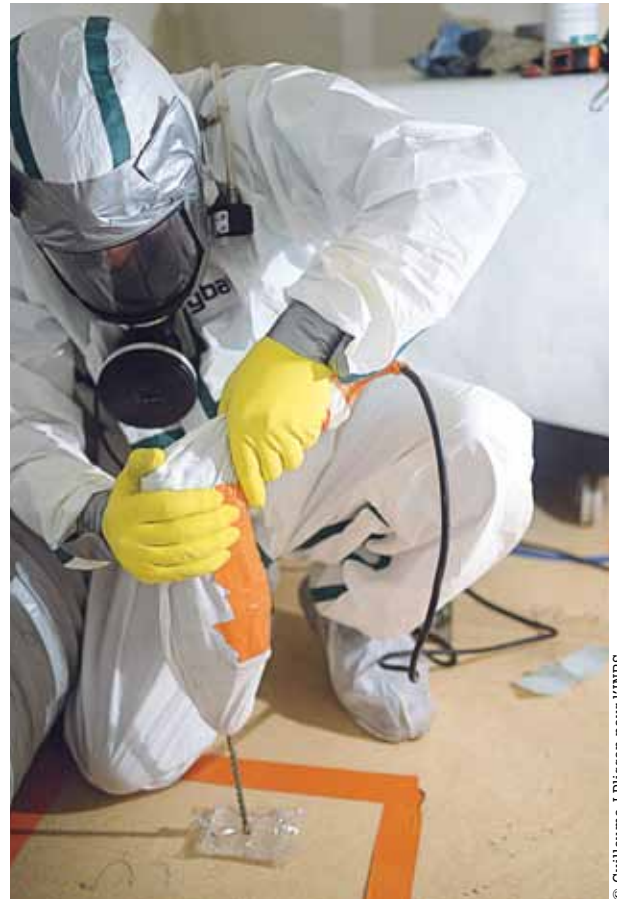
Avant de faire l'objet de formations pour le personnel technique, les dix modes opératoires permettant d'intervenir en sécurité sur des matériaux susceptibles de contenir de l'amiante ont été testés en situation réelle.
