Chute mortelle à travers une toiture en fibro-ciment

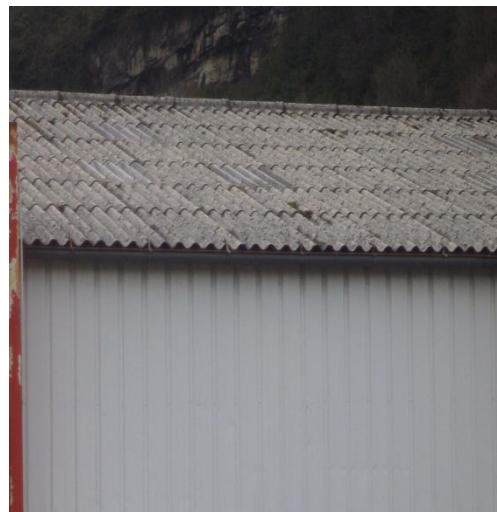
Les plaques de fibres-ciment sont connues pour être des matériaux fragiles, sujets à la rupture

La victime, mise à disposition par une société extérieure, est affectée au nettoyage et à l'entretien des chéneaux d'un bâtiment industriel. Pour cela, un échafaudage à pied est mis en place, ainsi qu'un platelage de circulation sur la toiture, permettant de cheminer sur les plaques de couverture.

La victime, amenée à intervenir en dehors de la zone équipée, chute de 4 mètres dans l'atelier, en passant à travers la couverture.

- ✓ Eviter l'accès direct au toit
- ✓ Sécuriser les zones de travail et les circulations
- ✓ Protéger le salarié en cas de chute

- ✓ Etablir un plan de prévention avec l'entreprise intervenante

- ✓ Informer les salariés des conditions d'intervention
