# Chute mortelle à travers une toiture en fibro-ciment

## Les plaques de fibres-ciment sont connues pour être des matériaux fragiles, sujets à la rupture

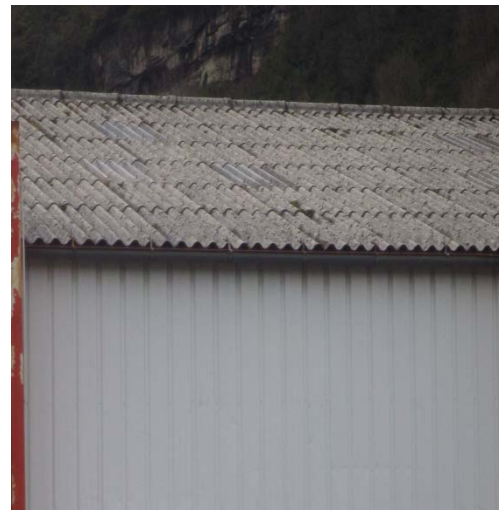
La victime, mise à disposition par une société extérieure, est affectée au nettoyage et à l'entretien des chéneaux d'un bâtiment industriel. Pour cela, un échafaudage à pied est mis en place, ainsi qu'un platelage de circulation sur la toiture, permettant de cheminer sur les plaques de couverture.

La victime, amenée à intervenir en dehors de la zone équipée, chute de 4 mètres dans l'atelier, en passant à travers la couverture.

- ✓ Eviter l'accès direct au toit
- ✓ Sécuriser les zones de travail et les circulations
- ✓ Protéger le salarié en cas de chute

- ✓ Etablir un plan de prévention avec l'entreprise intervenante

- ✓ Informer les salariés des conditions d'intervention
