Dans une petite entreprise de mécanique, un mécanicien perd sa jambe en aidant au déchargement.

La victime, un mécanicien expérimenté de 57 ans, venait prêter main forte au déchargement de barres d'acier (70x40x3050mm), à la demande du chef d'atelier.

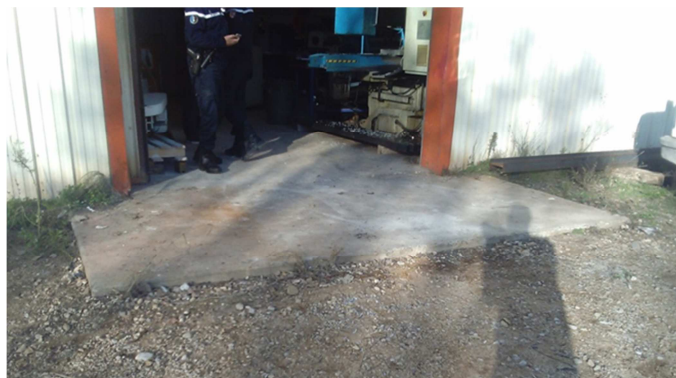
Il s'agissait d'une commande urgente, non programmée. Dans la cour de l'entreprise, des véhicules stationnés bloquaient l'accès à la zone de déchargement (dalle). Deux élingues textiles à usage unique étaient passées autour du fagot et accrochées aux fourches d'un gerbeur. Les sangles étaient en contact avec les angles du fagot qui pesait 603 kg.

Alors qu'il aidait au guidage, au passage du seuil de l'atelier, les sangles ont cédé et le fagot a percuté les jambes de la victime. La fracture ouverte du tibia droit a nécessité son amputation.

✓ Aménager la zone de chargement/déchargement

✓ Organiser les chargements et déchargements

✓ Former à l'élingage et au secourisme
