Fiche d'identité

- **NOM** : Veolia.
- **LIEU** : Tarascon (Bouches-du-Rhône).
- **OPÉRATION** : intervention sur une canalisation en amiante-ciment sur le réseau extérieur et à l'air libre (chantier test).
- **EFFECTIF** : 2 opérateurs chargés de la découpe et équipés pour travailler dans la zone d'intervention, ainsi qu'un chef d'équipe qui reste à l'extérieur mais dispose des équipements nécessaires pour entrer en zone en cas de problème.

AMIANTE

Les procédés validés en conditions réelles

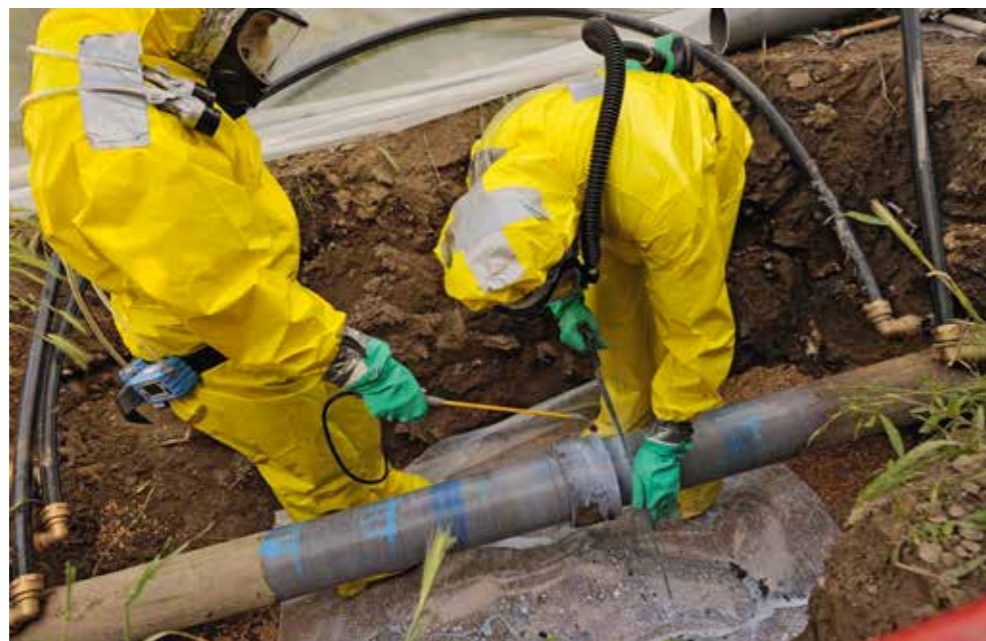
LE 1^{ER} JUILLET 2015, la valeur limite d'exposition professionnelle (VLEP) de l'amiante a été abaissée d'un facteur 10. Afin d'évaluer ses modes opératoires en regard de ces nouvelles exigences, Veolia teste des processus d'intervention à l'air libre sur des canalisations en amiante-ciment.

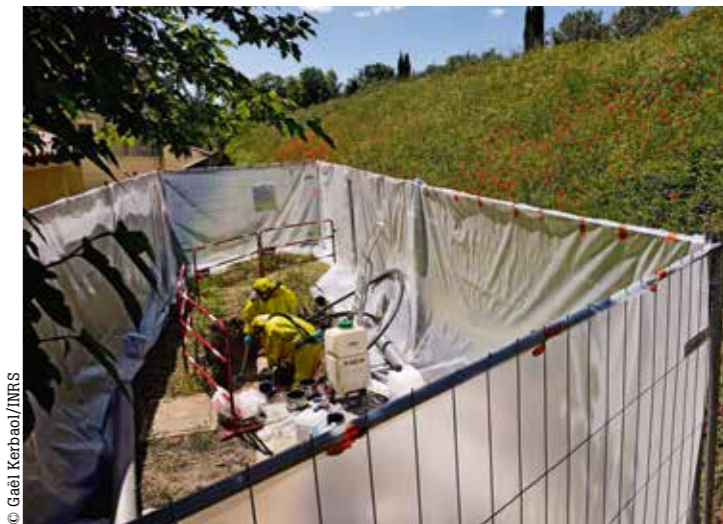
La zone d'intervention, qui entoure la canalisation, a été dégagée la veille, les riverains informés, les consignes données. Sur la voie publique, on a balisé et signalé le chantier. Un film polyane est placé sur la face intérieure de la zone amiante.

La zone d'intervention, qui entoure la canalisation, a été dégagée la veille, les riverains informés, les consignes données. Sur la voie publique, on a balisé et signalé le chantier. Un film polyane est placé sur la face intérieure de la zone amiante. Plusieurs espaces sont délimités : la zone amiante (matérialisée par des barrières), l'espace d'entreposage temporaire des déchets amiantés, la zone de dépose-décontamination et déshabillage et la zone d'intervention. « L'opération la plus délicate sera la coupe manuelle avec la scie égoïne. Elle peut prendre du temps. Sans compter qu'il fait chaud sous cette combinaison ! Quand on peut, on préfère utiliser le coupe-tube », indique Jean-Marc Journet, l'un des opérateurs. Aujourd'hui, la température extérieure avoisine les 30°C. « En termes de rapidité et de confort de coupe, la tronçonneuse est efficace. On a besoin de cet outil qui, jusqu'à récemment, était exclu des modes opératoires par crainte de fortes émissions de poussières », estime Eric Jambou, secrétaire du CHSCT. « Le mode opératoire correspond au document d'échantillonnage pour chantier test présenté en CHSCT au printemps 2014. Les retours sur l'utilisation de la scie, notamment sur les canalisations en eau potable de plus de 4 cm d'épaisseur, faisaient état de temps de coupe trop longs dans des conditions contraignantes. Les outils motorisés ont donc été reconsidérés », confirme Mathias Bertrand, responsable sécurité de l'activité Eau de Veolia en zone Méditerranée. Vanessa Oliach, qui intervient pour le laboratoire
