**Plan régional
santé au travail**
AUVERGNE-RHÔNE-ALPES

REUNION DES DESAMIANTEURS BONNES ET MAUVAISES PRATIQUES 2021

BONNES ET MAUVAISES PRATIQUES 2021

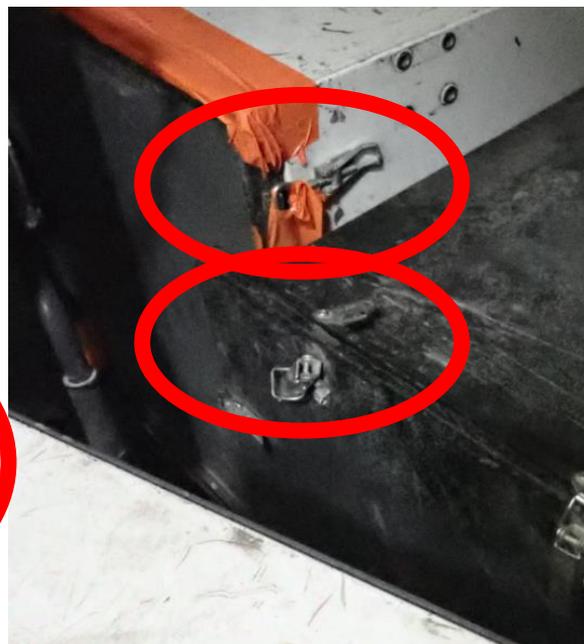
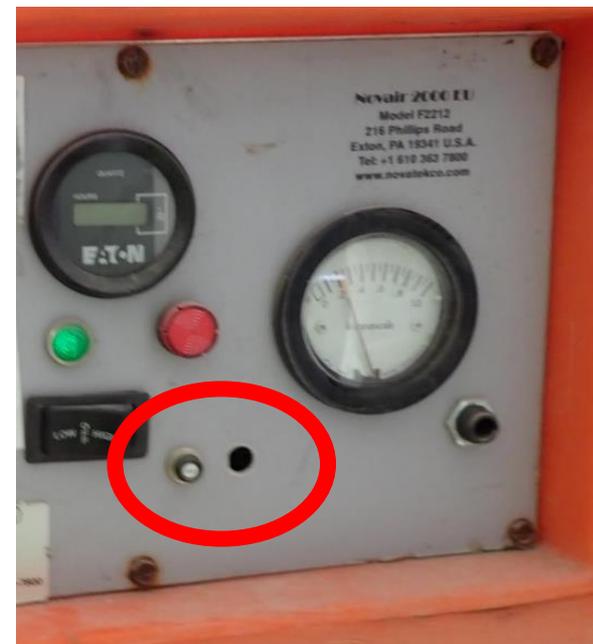
Extracteurs d'air : casse / chocs

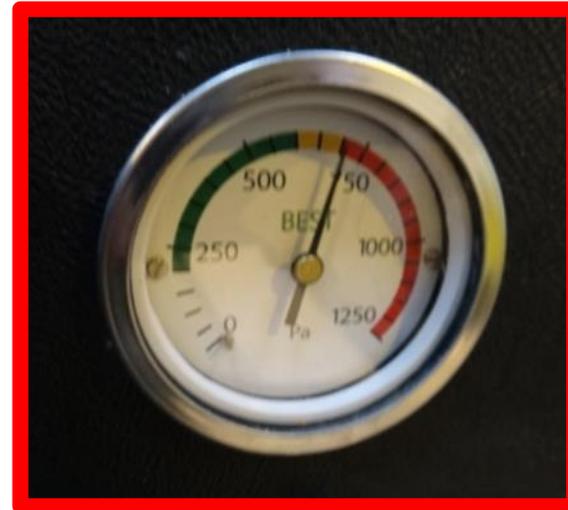
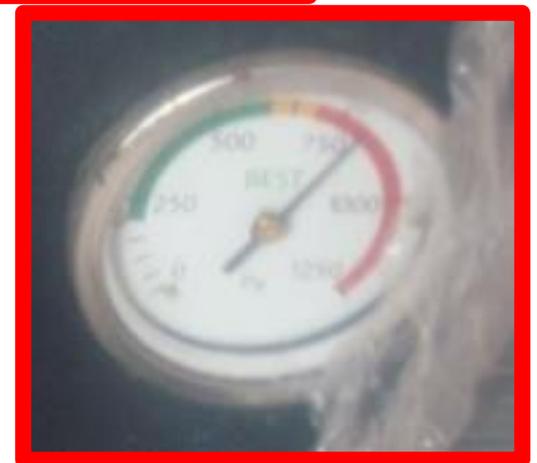
Extracteurs d'air : encrassement excessif

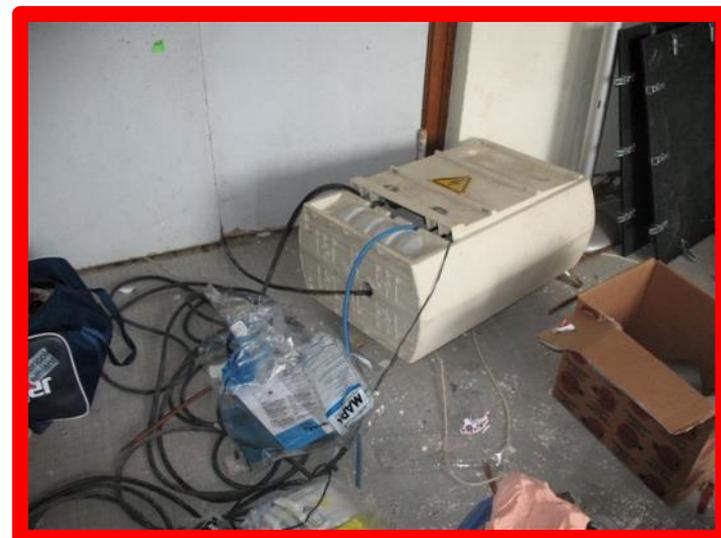
Coffrets électriques négligés

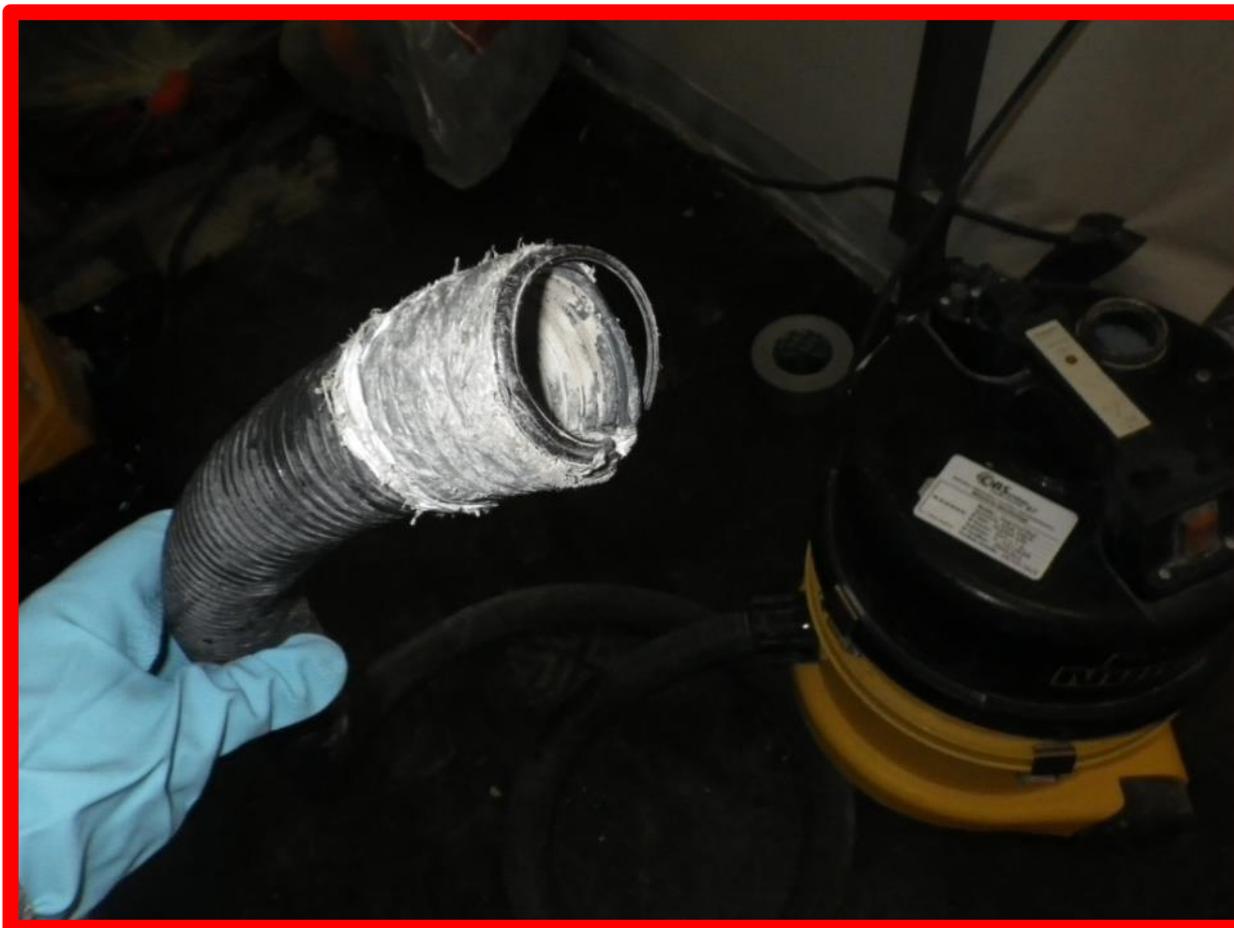
Aspirateur THE

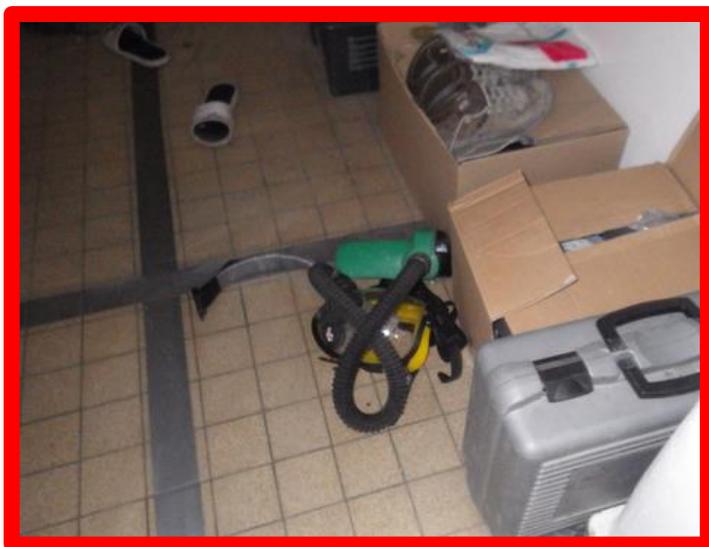
Appareils de protection respiratoire négligés

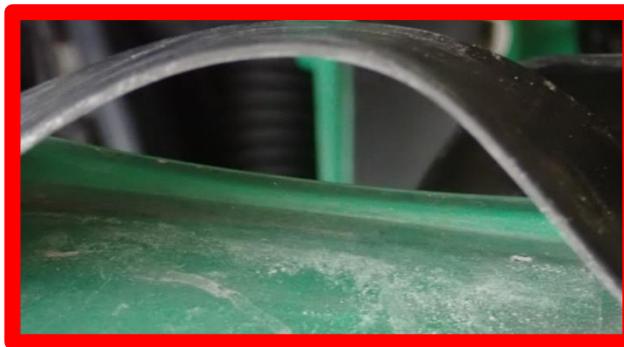
Appareils de protection respiratoire mal décontaminés

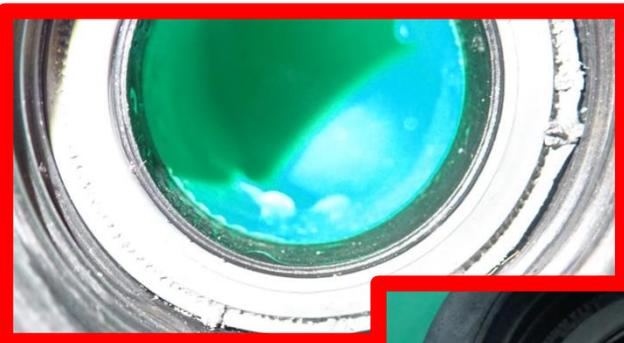
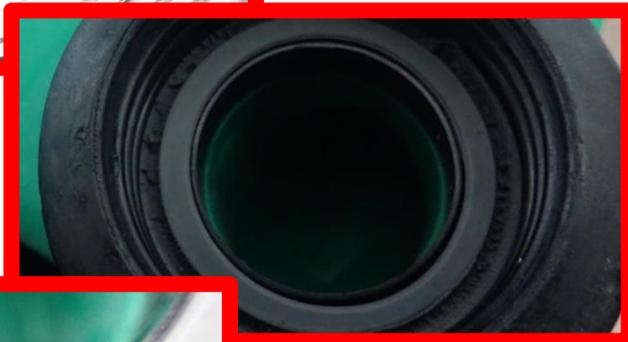
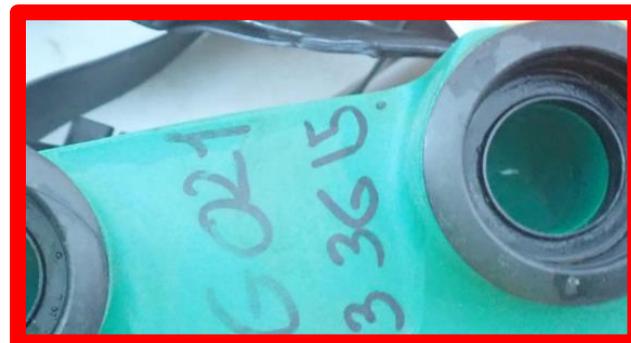
Jointts absents

Jointts détériorés

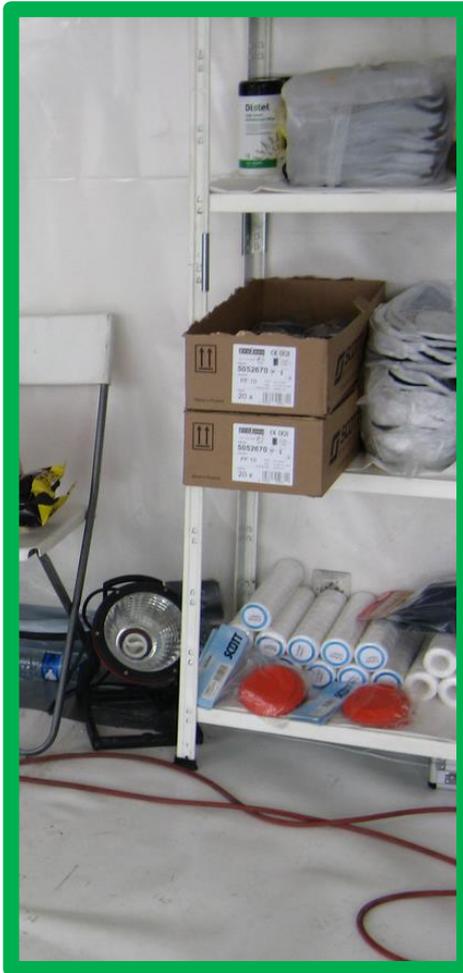
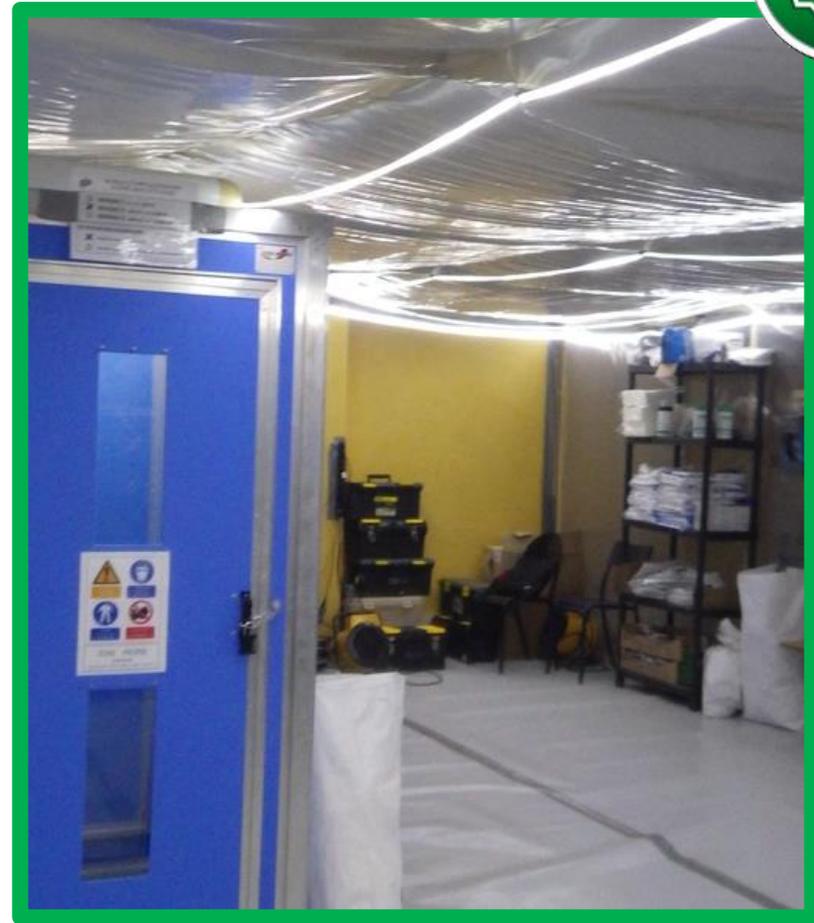
Ordre et rangement sur chantier

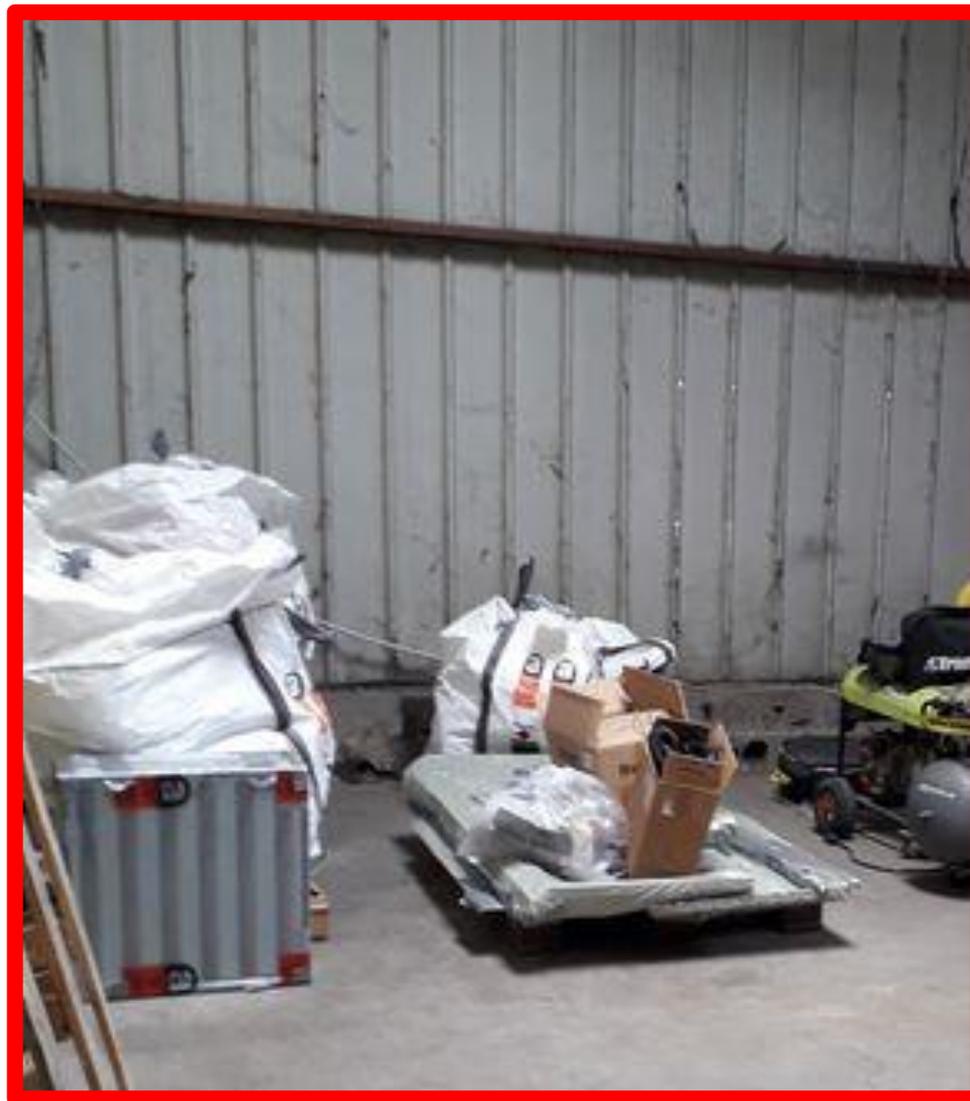
Zone de stockage dans les locaux de l'entreprise

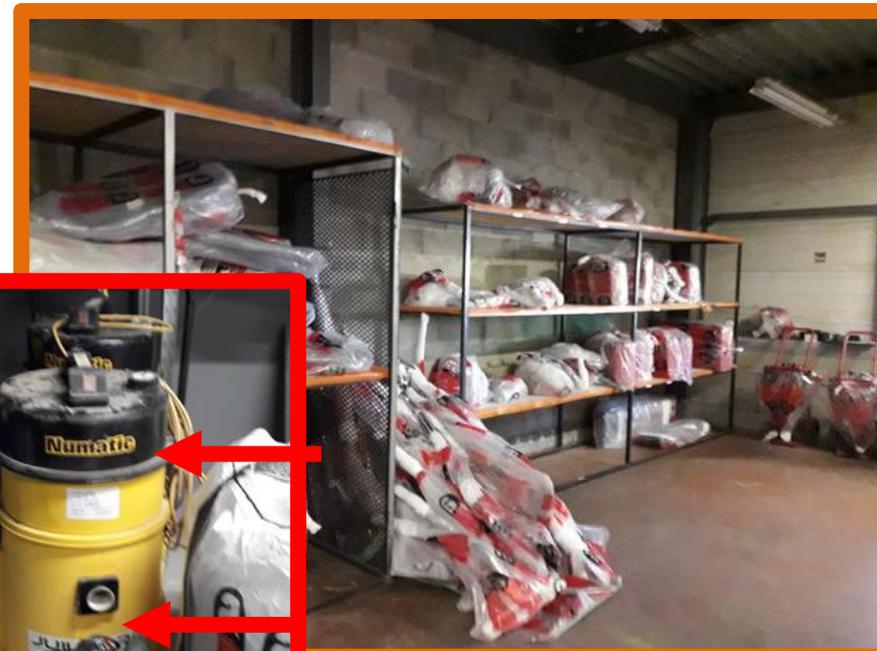
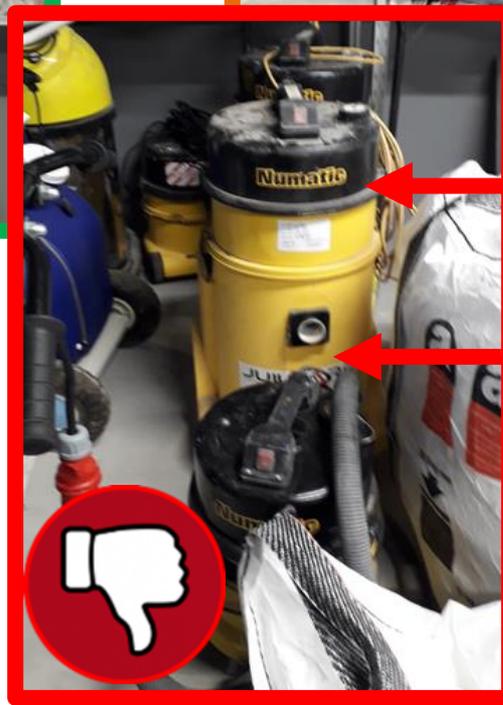
Surface décontaminable

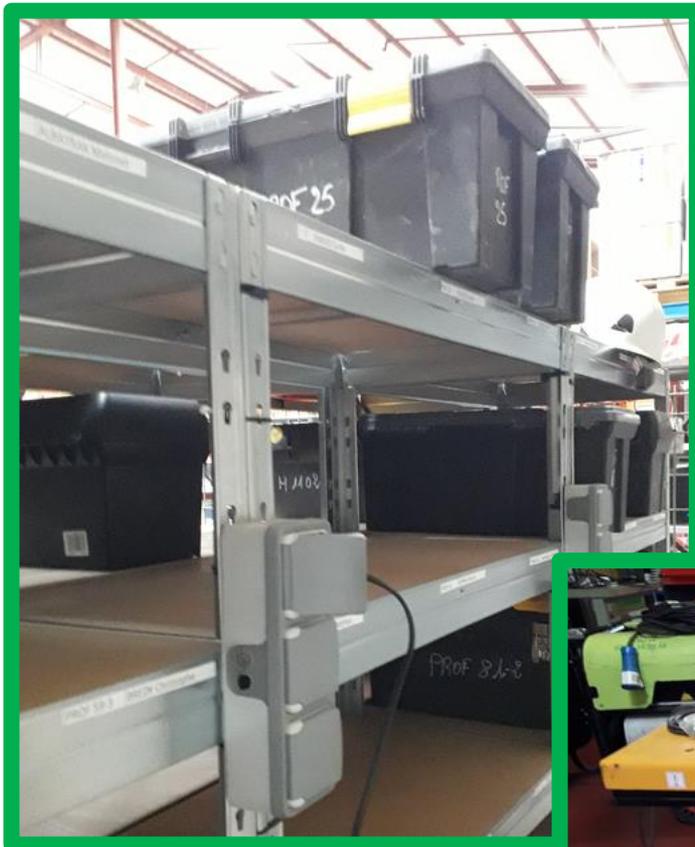
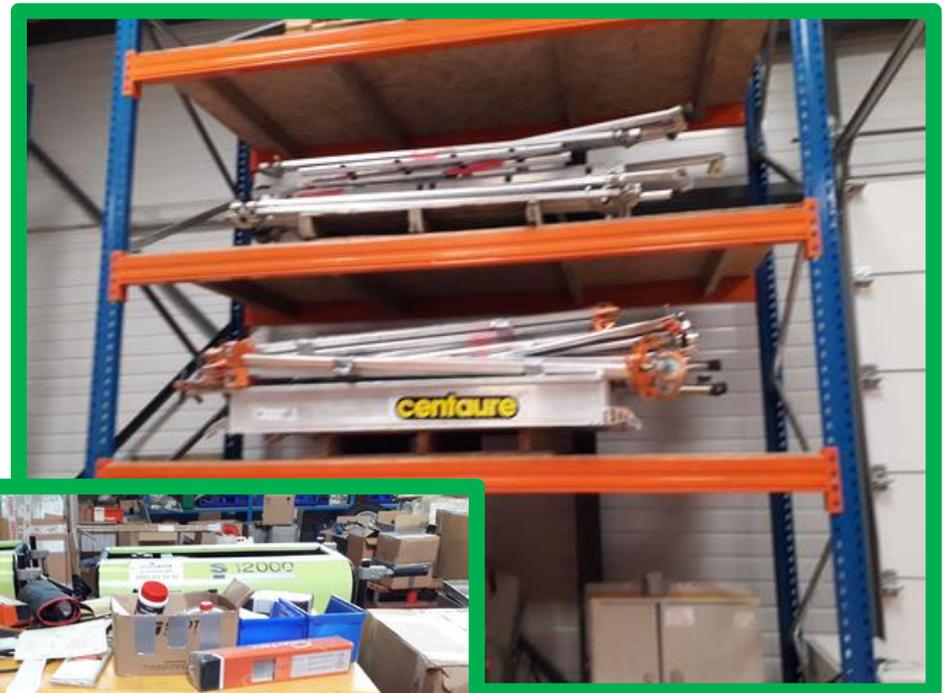
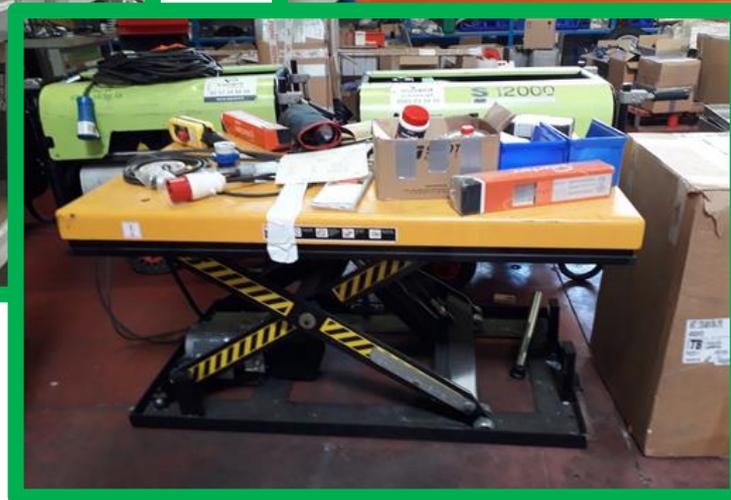
Ordonnancement du dépôt

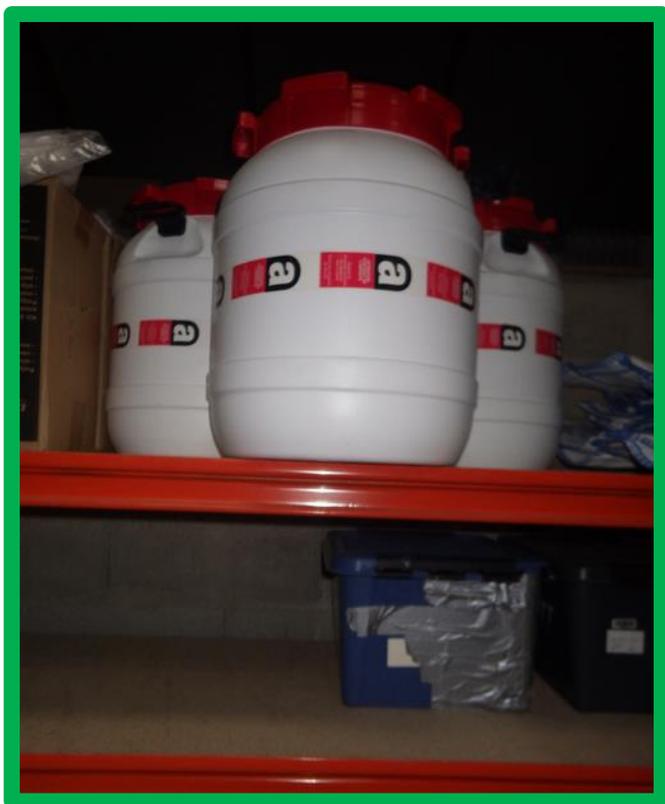
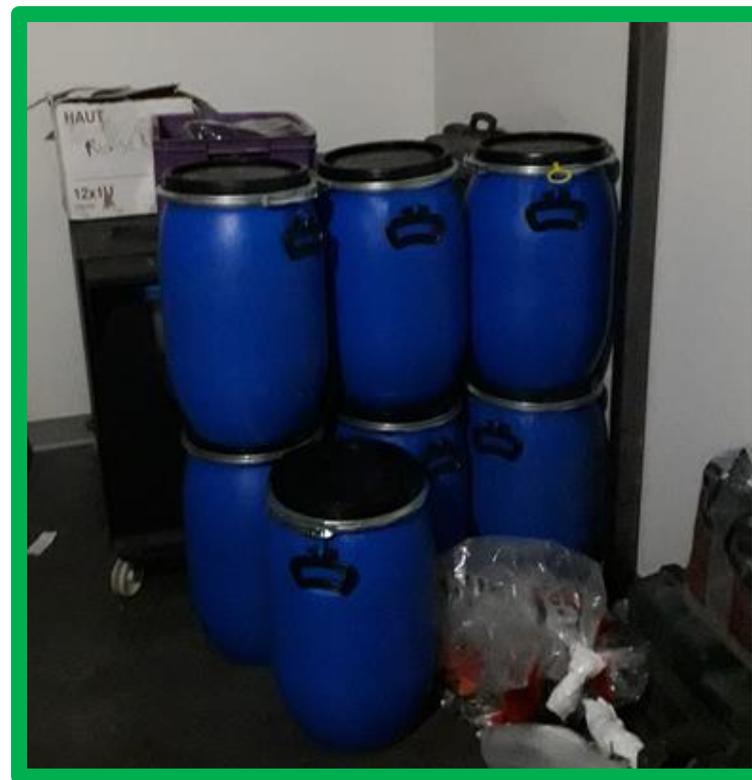
Moyens de stockage

Conteneur étanche et résistant identification facilitée

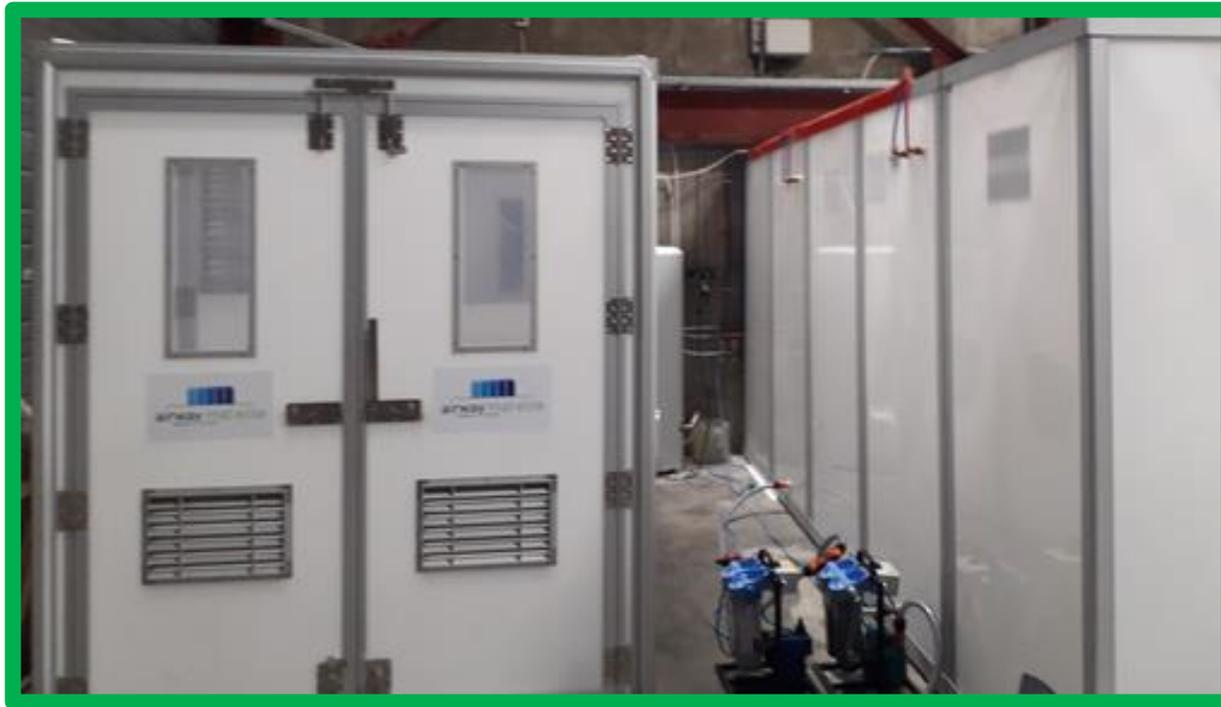
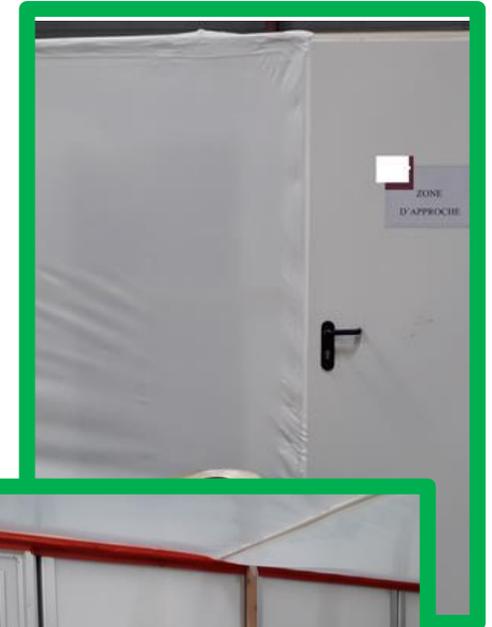
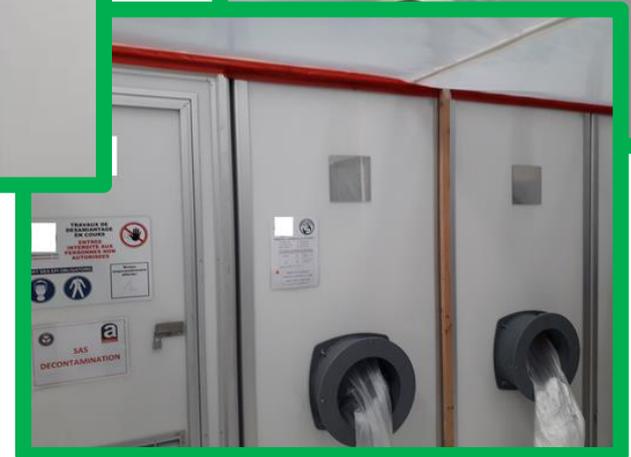
Transfert de pollution possible suite à l'utilisation du matériel sur un chantier précédent

Salle blanche au dépôt

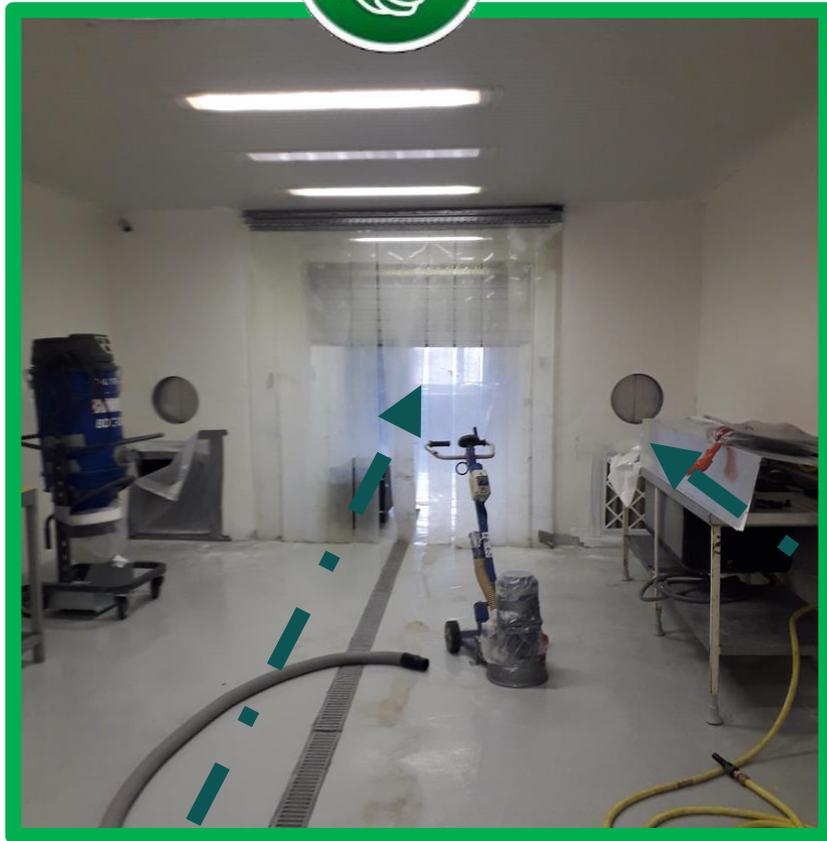
Salle blanche au dépôt

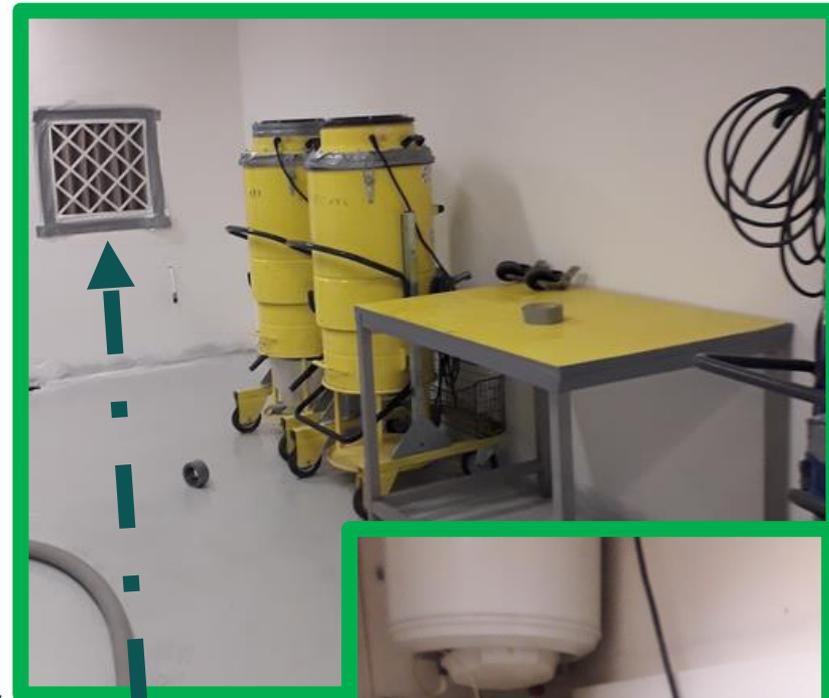
Marche en
avant

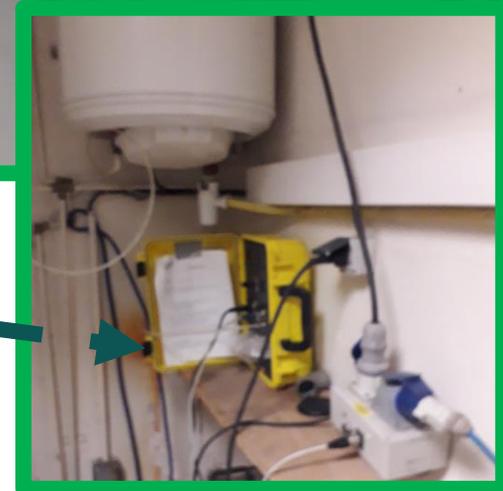
Aéraulique

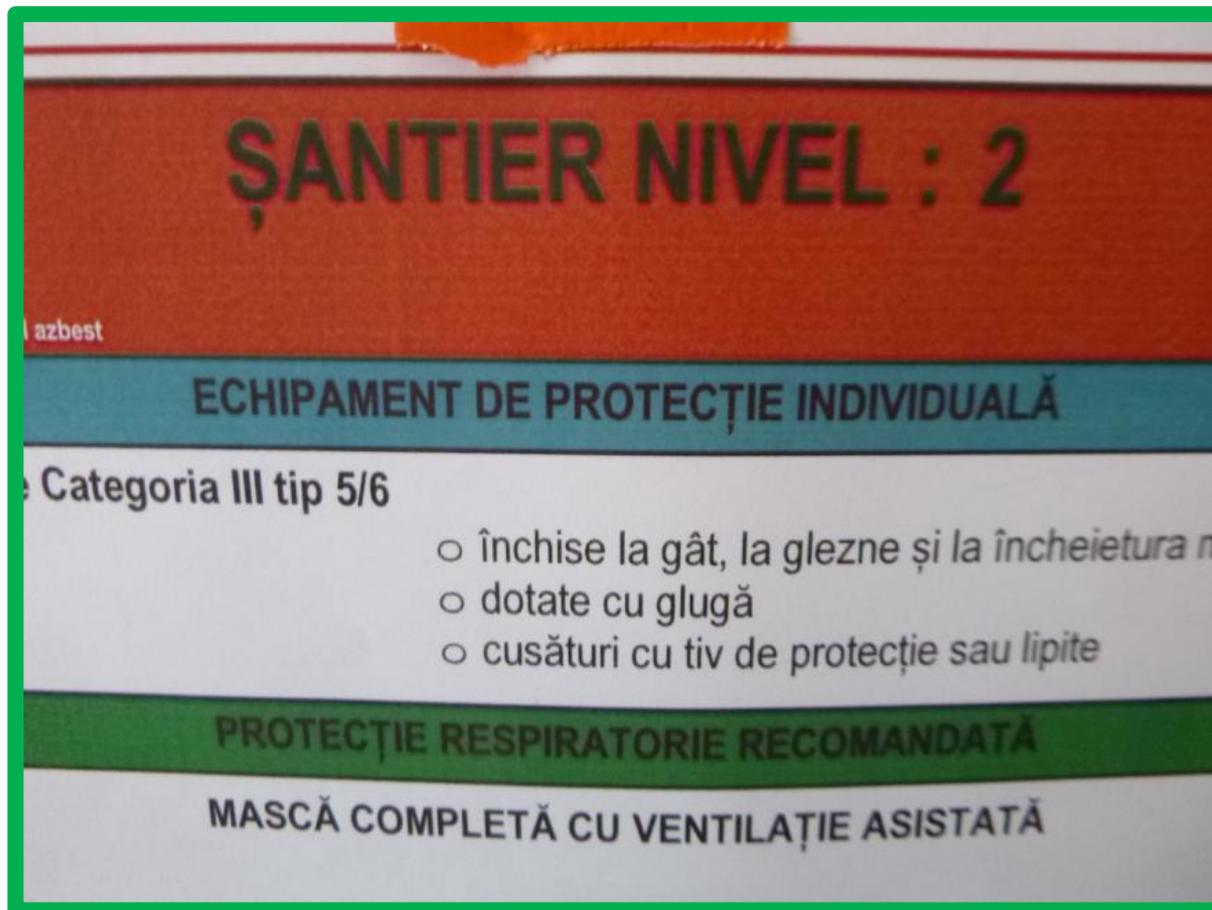
Consignes dans une langue comprise par les opérateurs

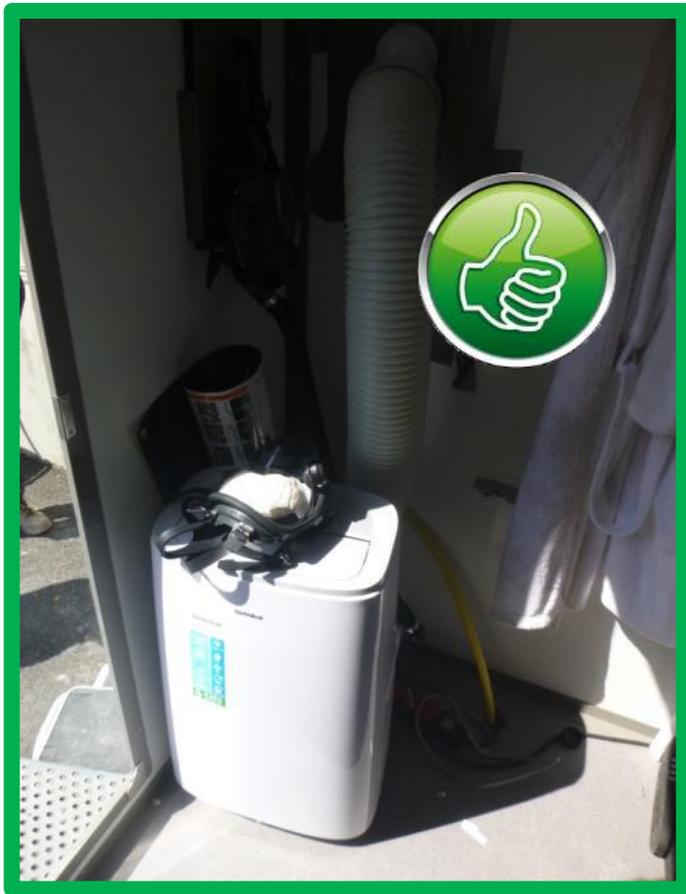
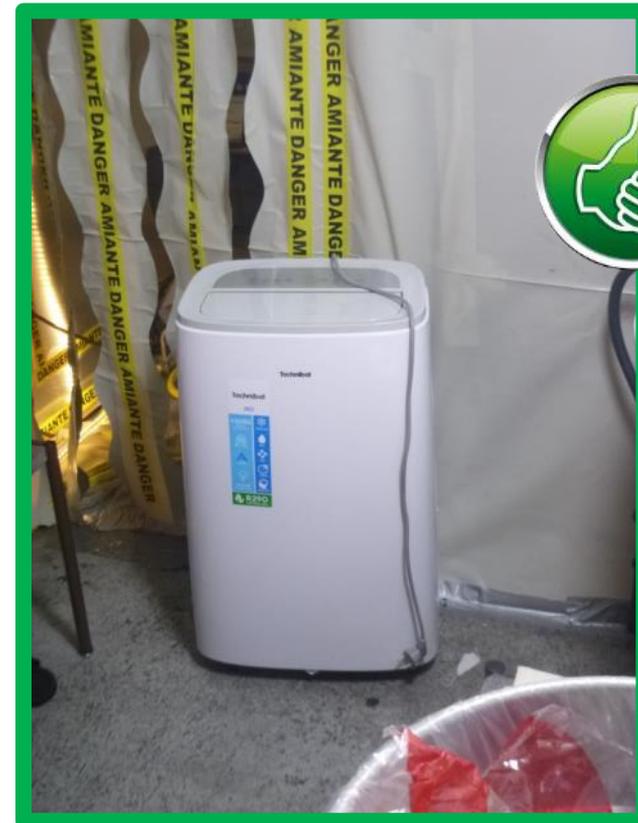
Climatisation zone d'approche, zone de récupération

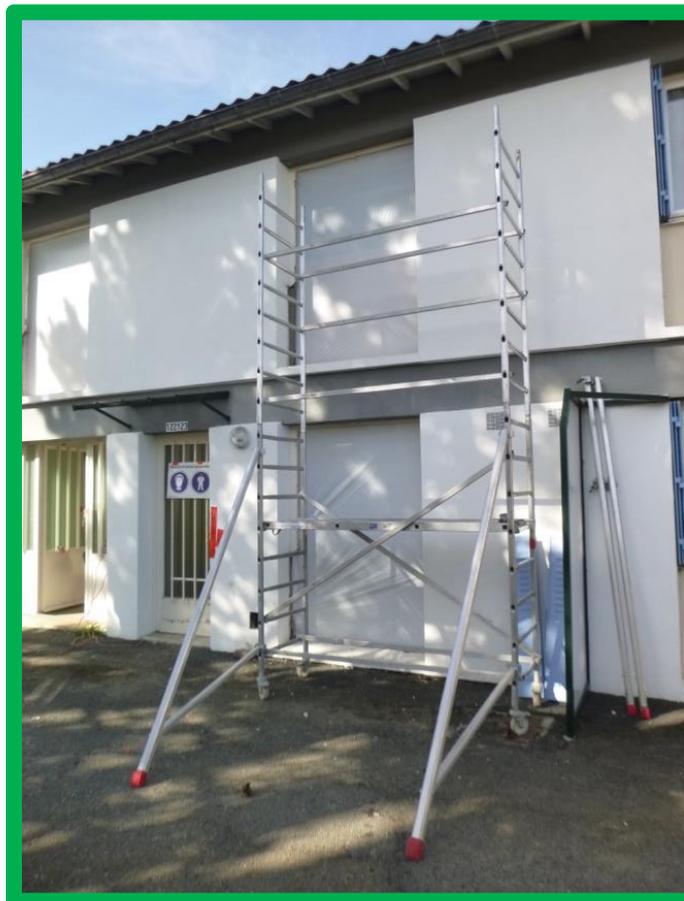
Protection collective contre les chutes de hauteur pendant le retrait d'allèges en amiante.

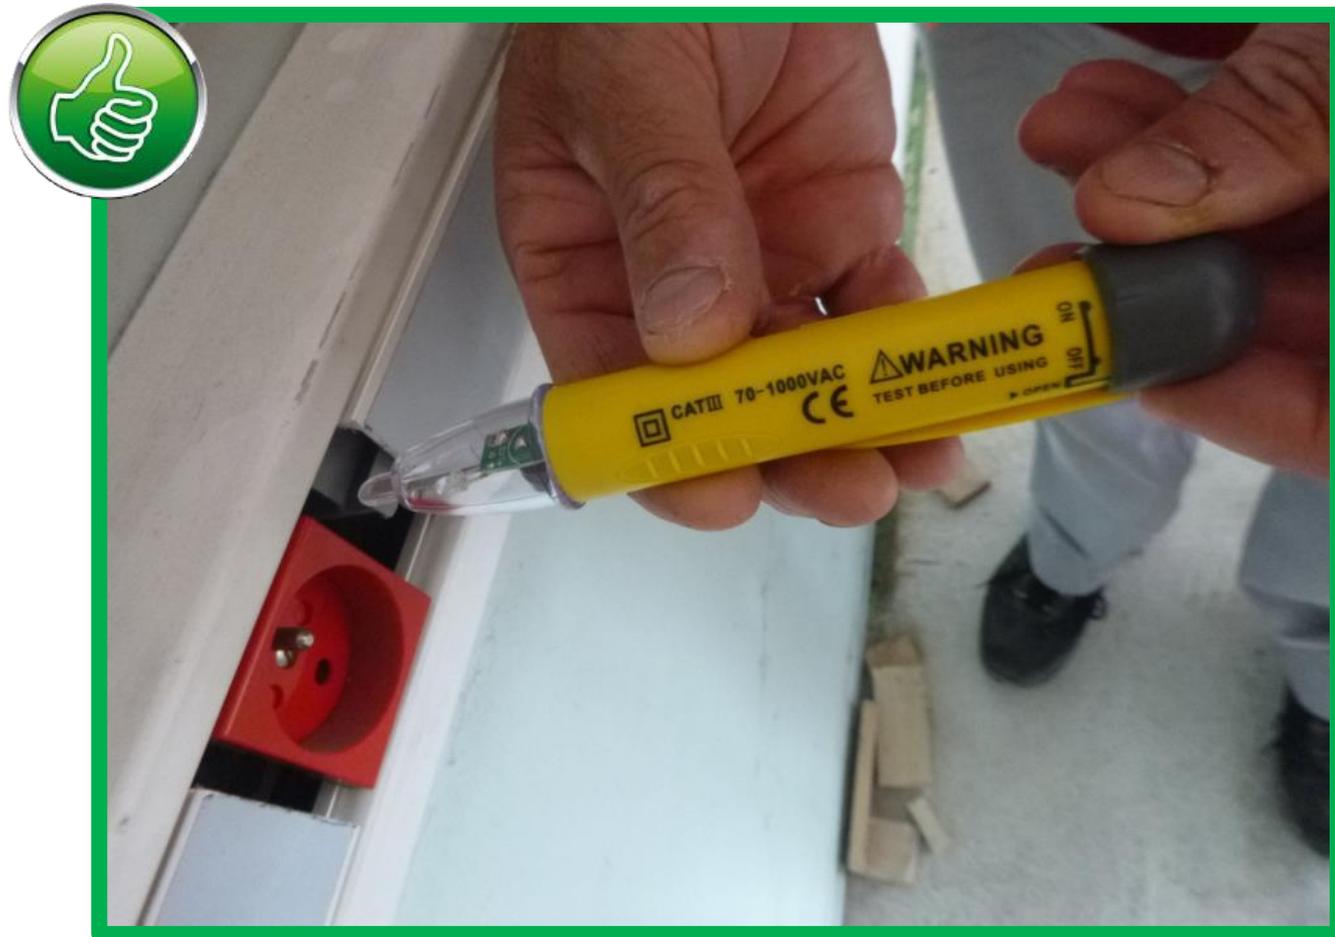
Vérification d'absence de tension (travaux de curage)

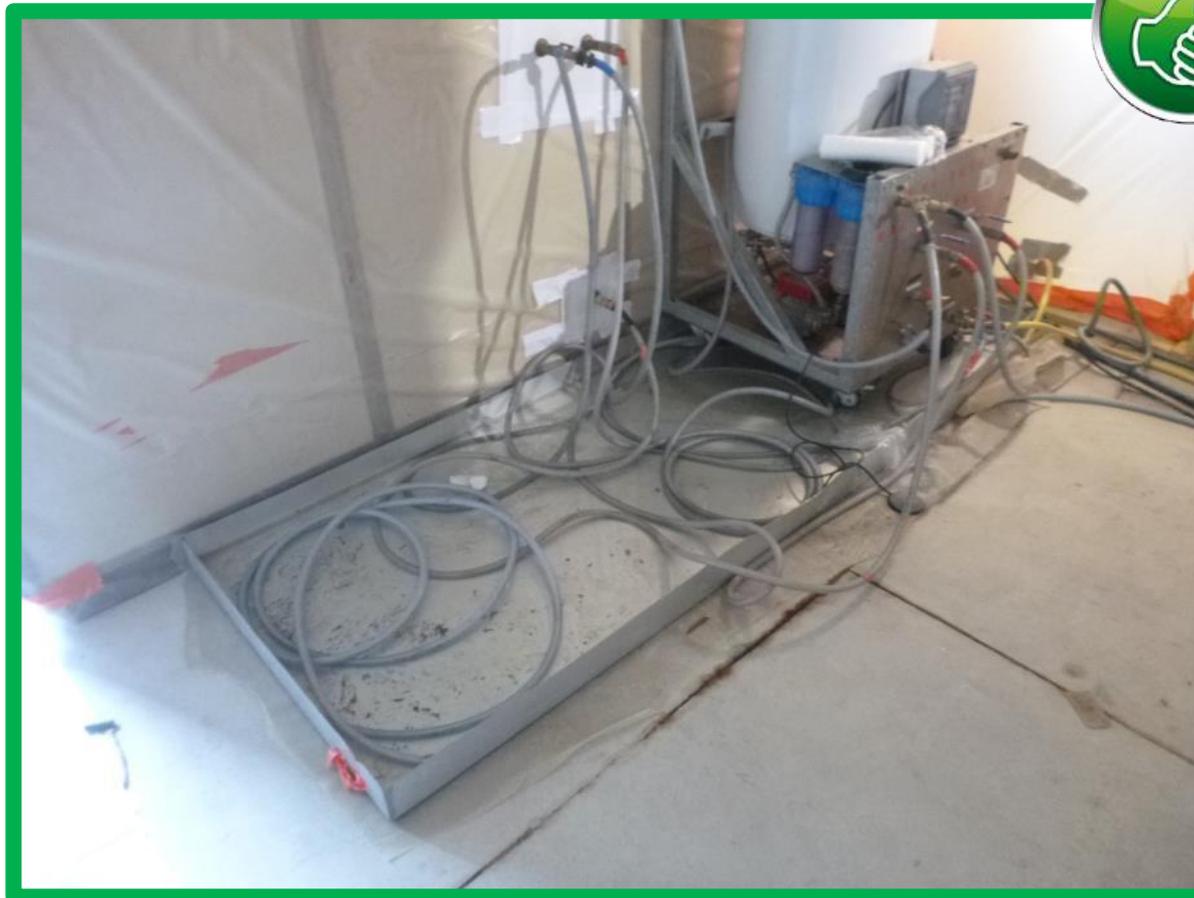
Bac de rétention

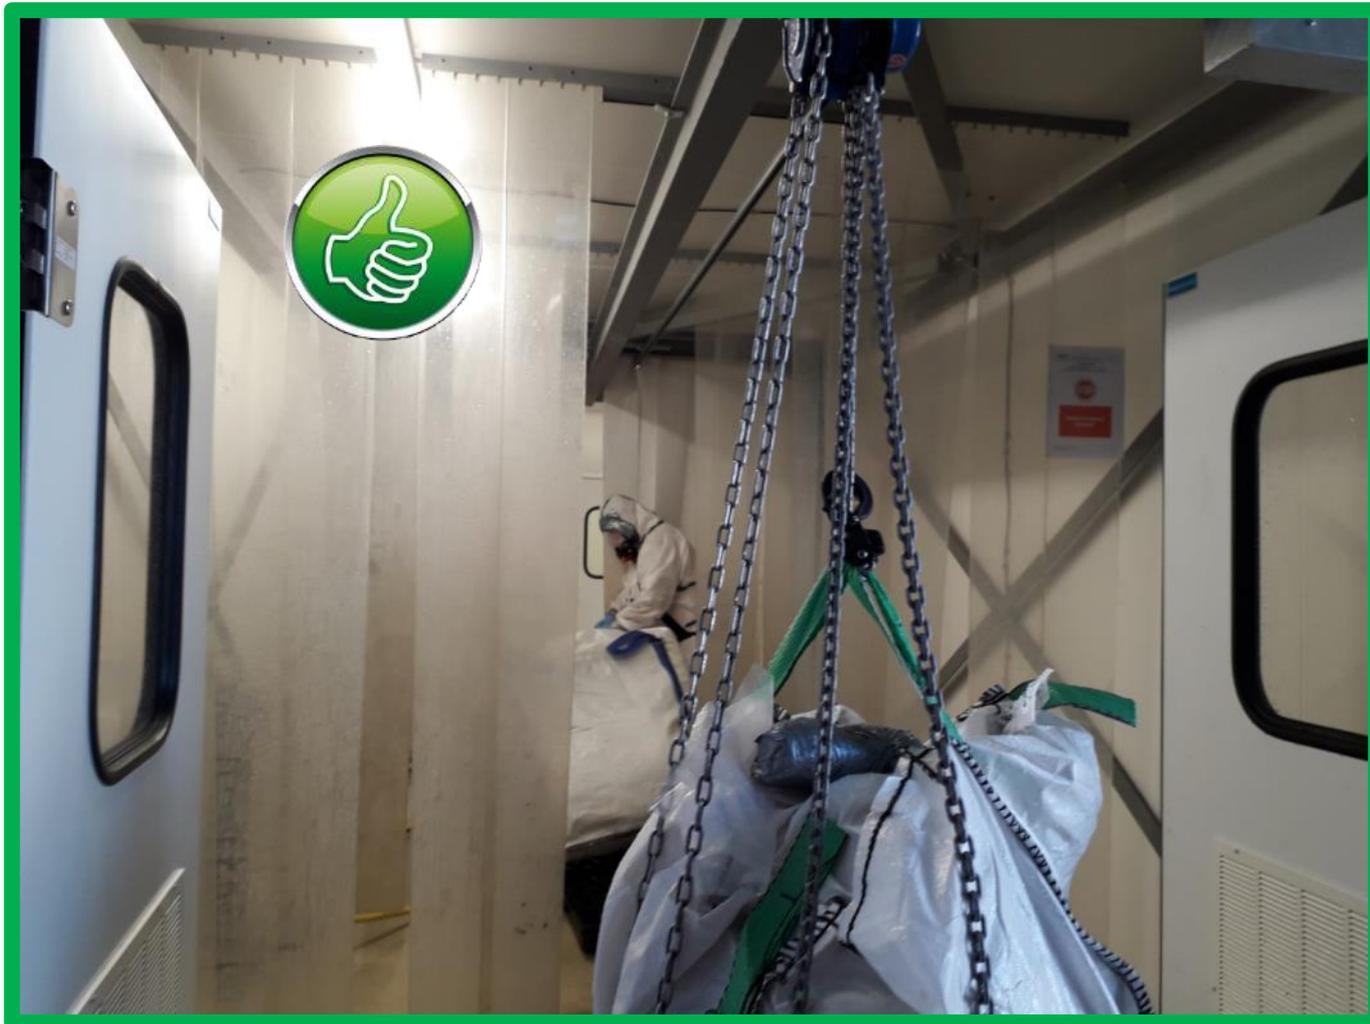
Sas déchets avec palan

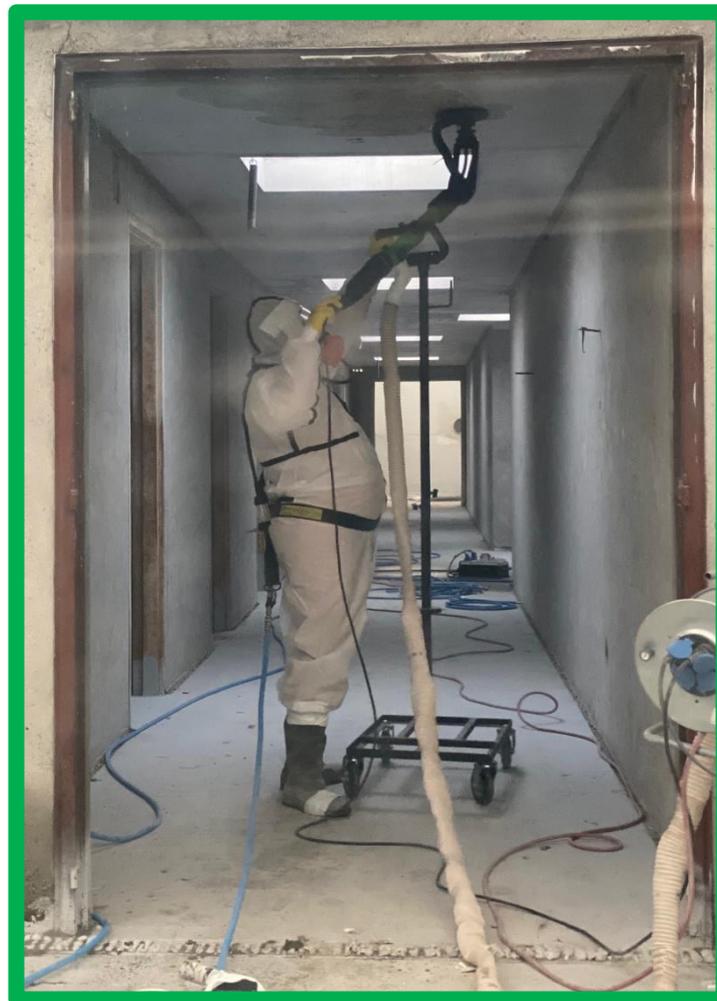
Ponçage enduits sur plafonds

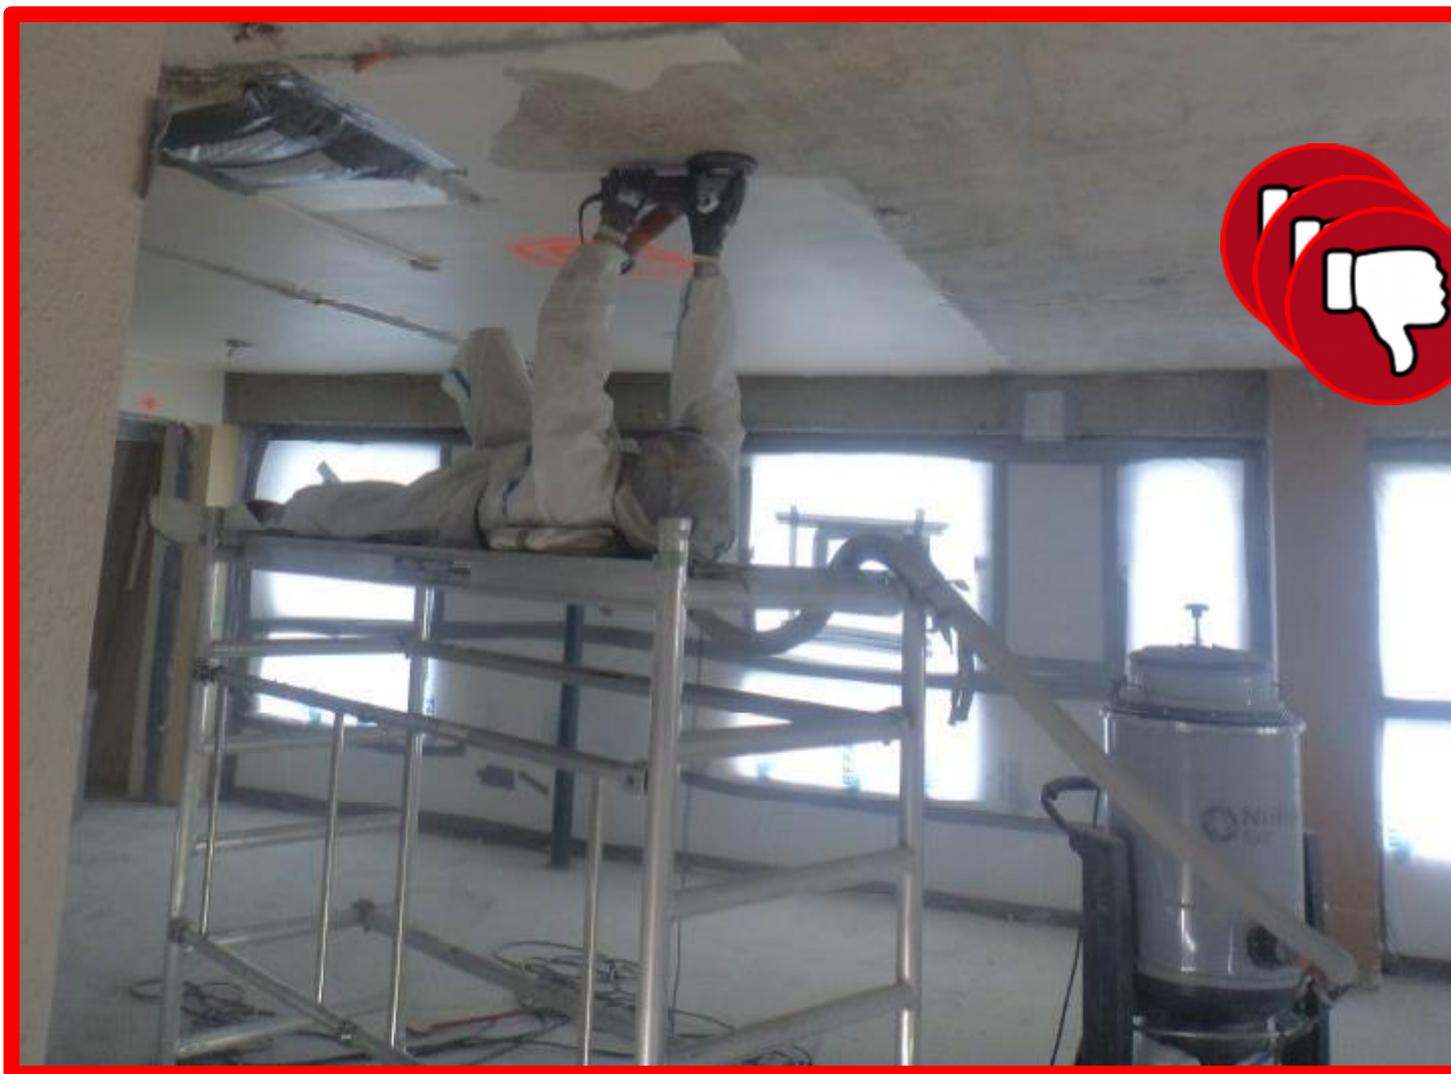
Ponçage enduits sur plafonds
