**Plan régional
santé au travail**
AUVERGNE-RHÔNE-ALPES

REUNION DES DESAMIANTEURS BONNES ET MAUVAISES PRATIQUES 2021

BONNES ET MAUVAISES PRATIQUES 2021

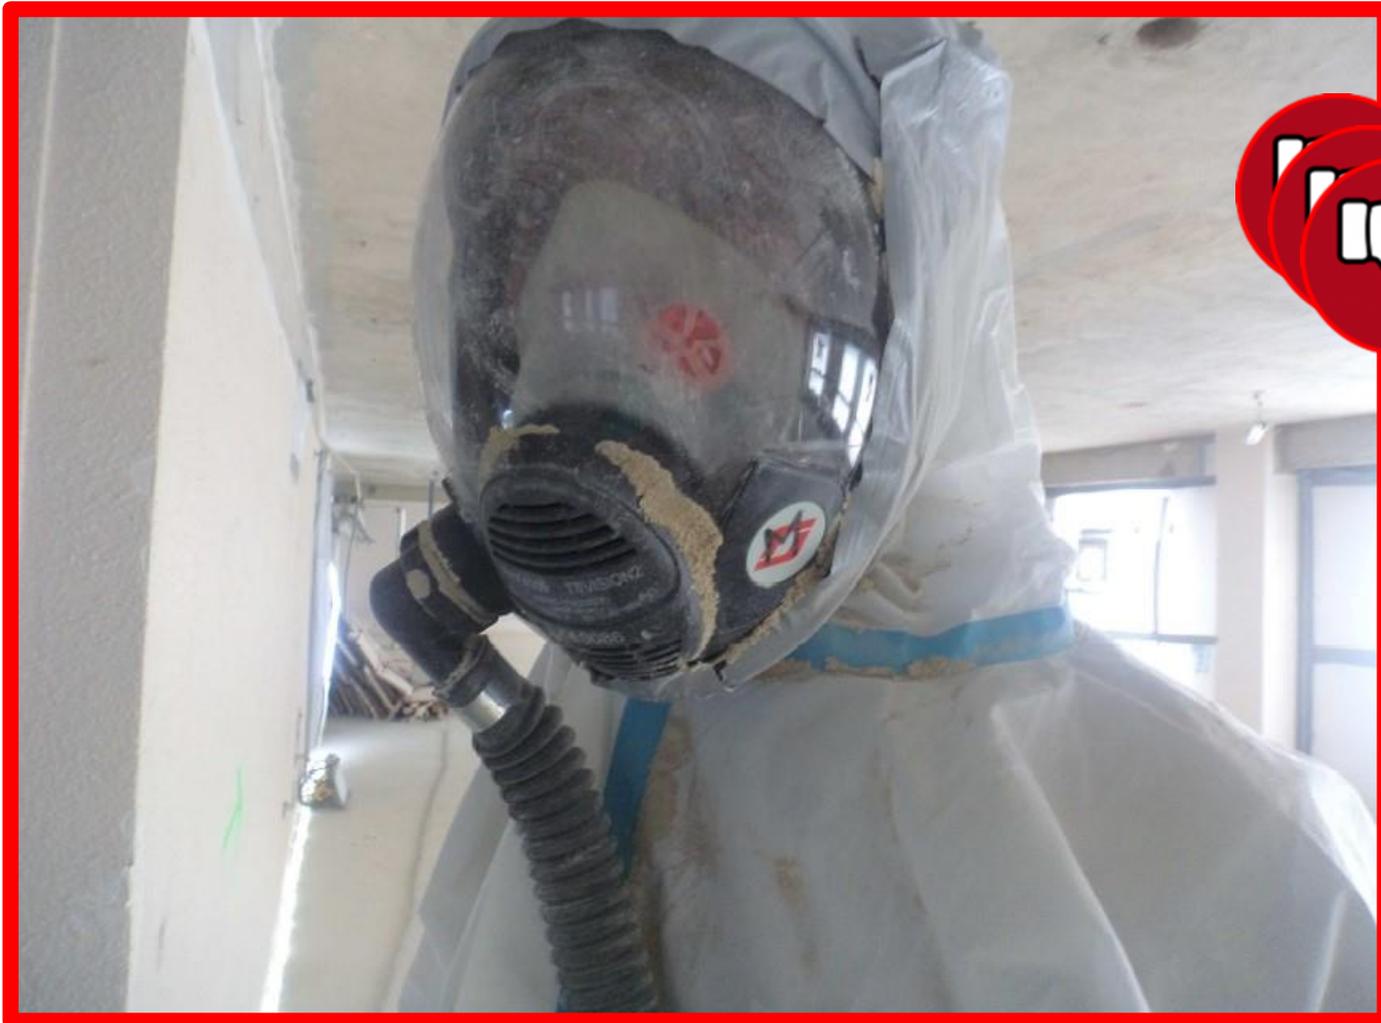
Ponçage enduits sur plafonds

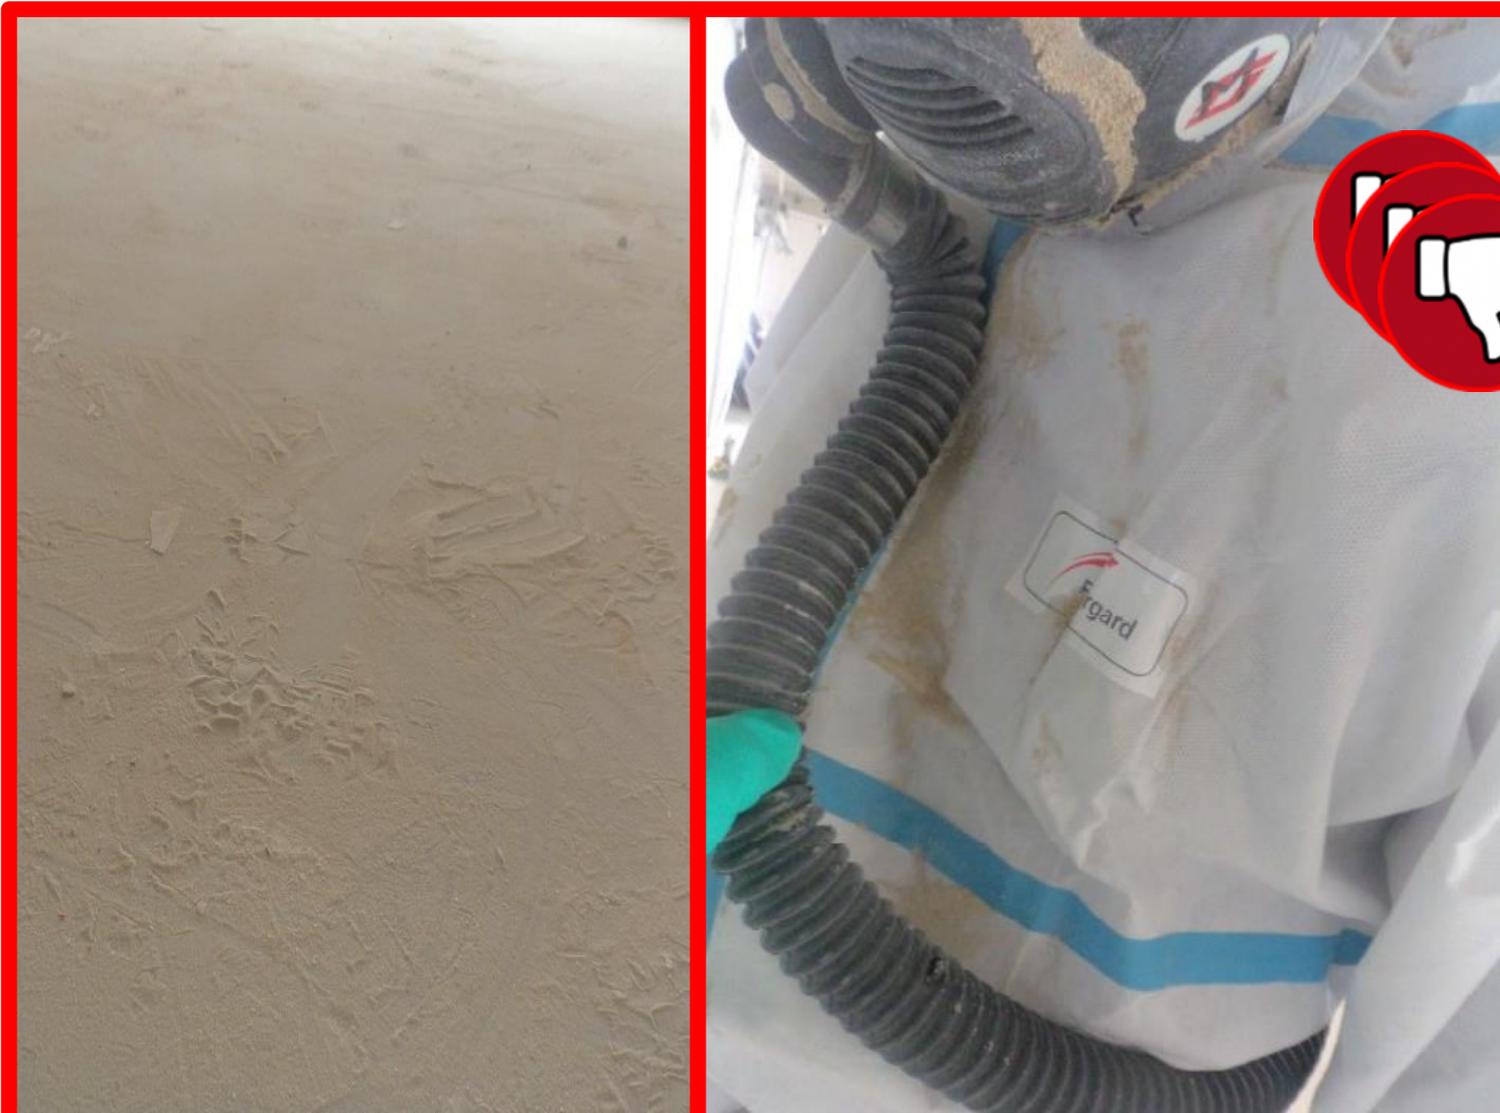
Ponçage enduits sur plafonds

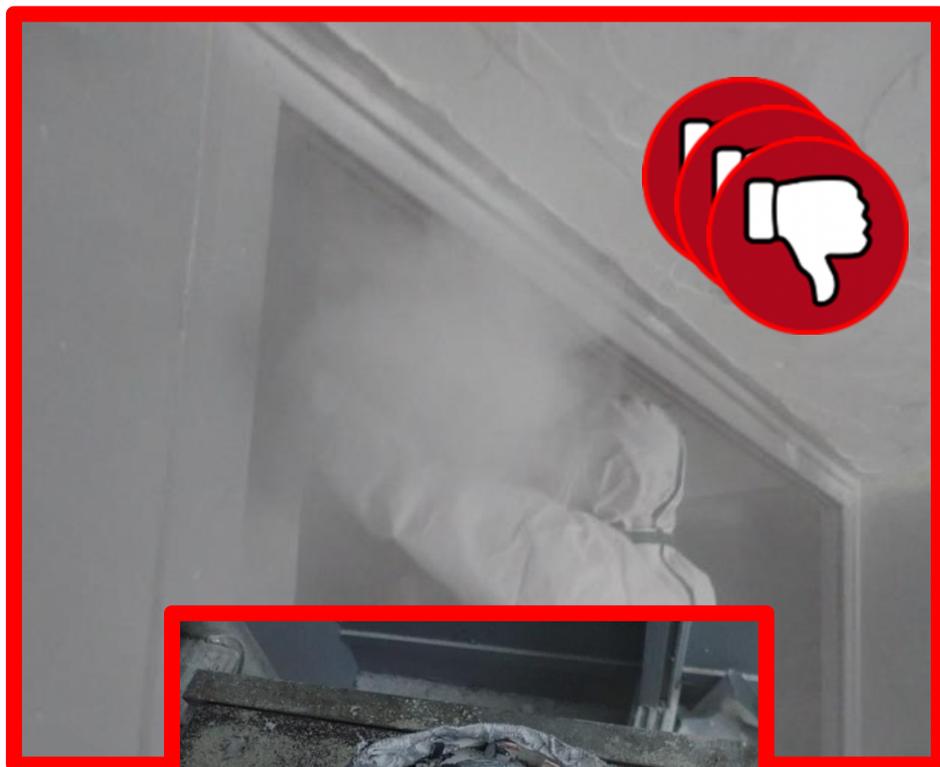
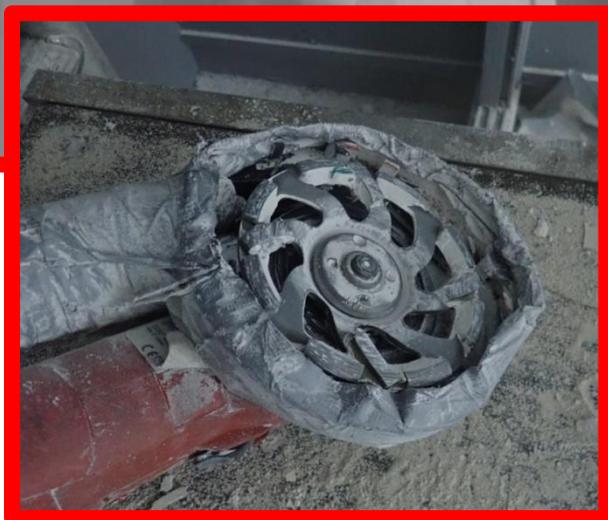
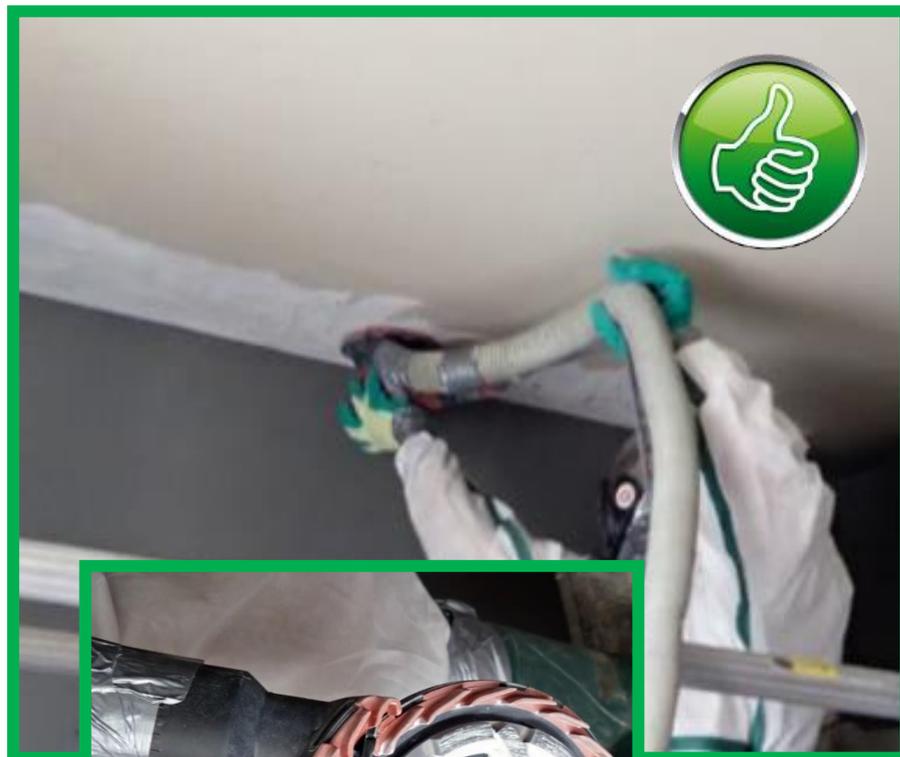
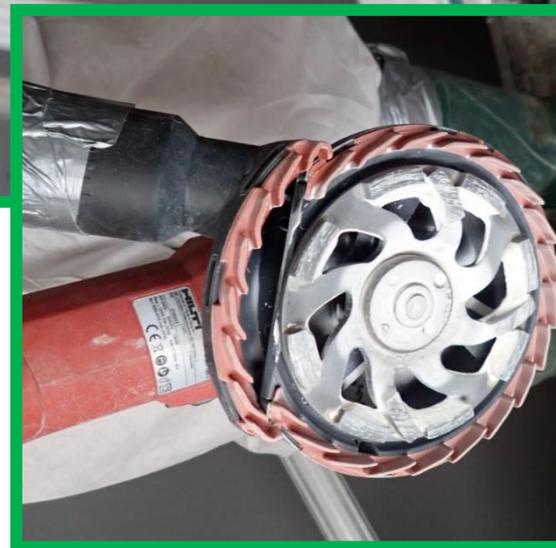
Ponçage enduits sur plafonds

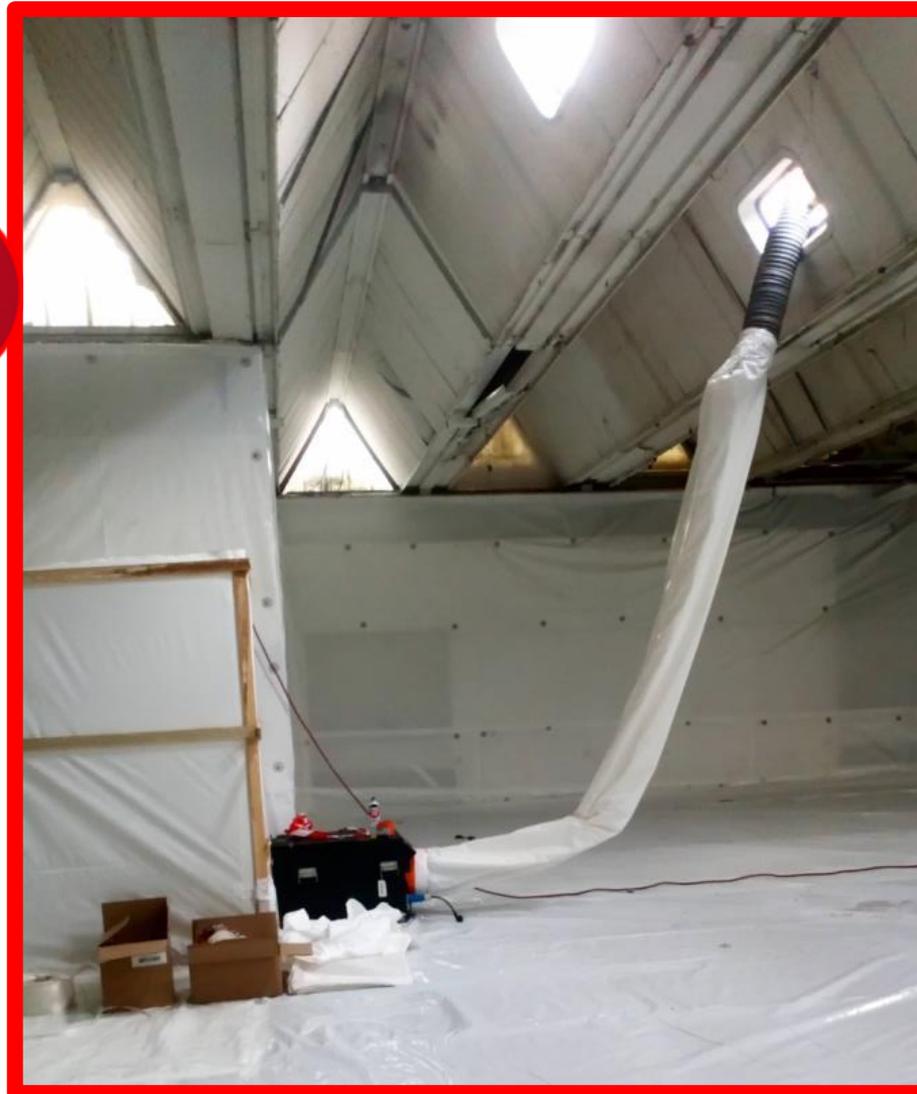
Gaines souples

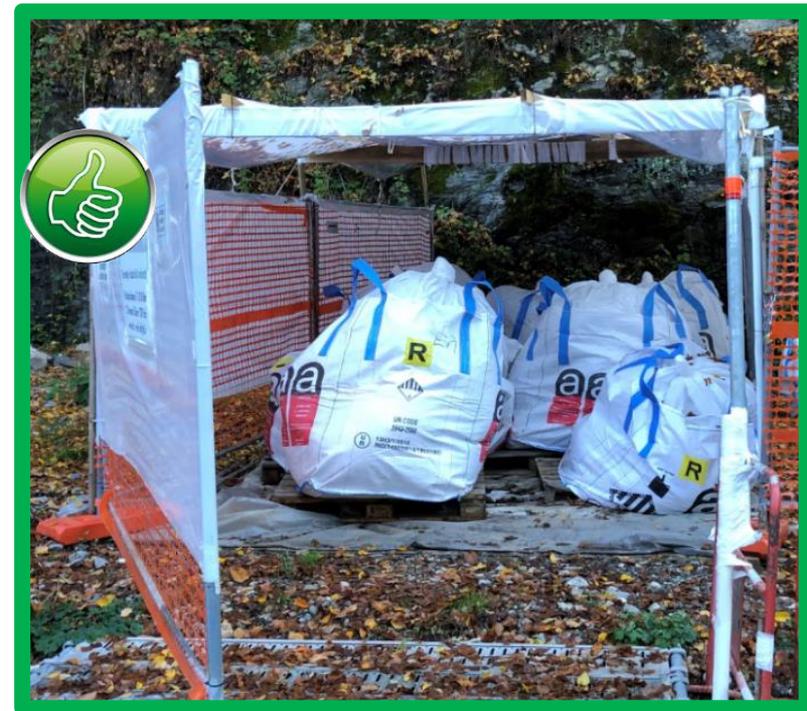
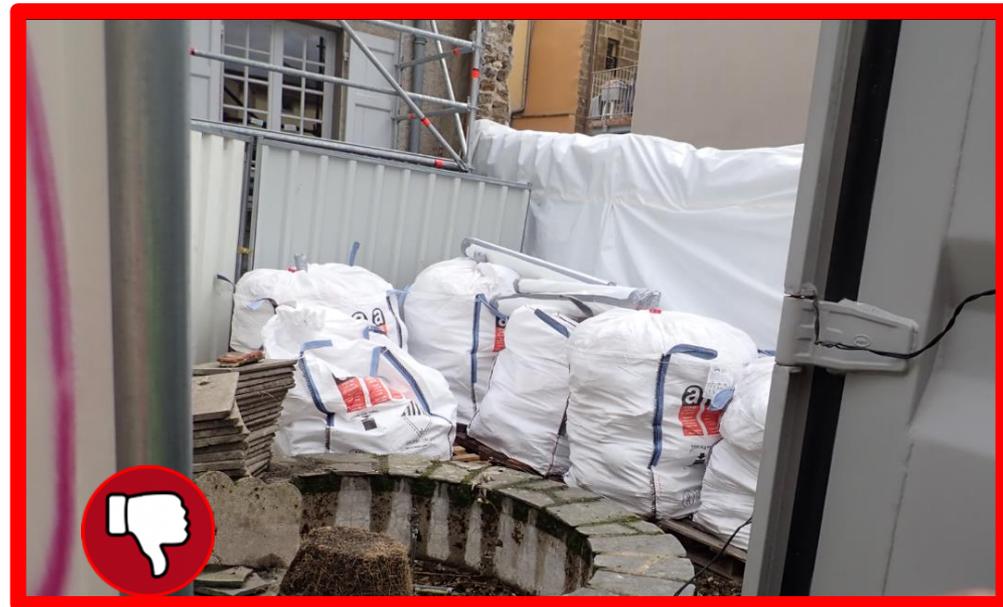
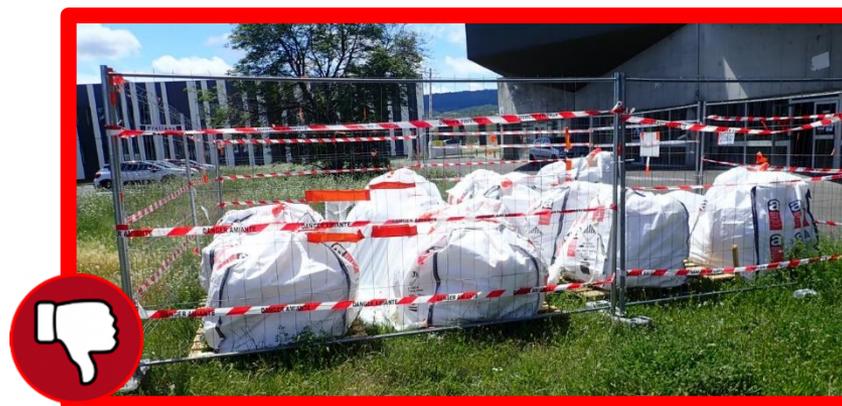
Zones déchets temporaires
